## POZWOLENIE nr BB/195/2024 na prowadzenie prac konserwatorskich przy zabytku ruchomym wpisanym do rejestru zabytków

**PROGRAM PRAC KONSERWATORSKICH DLA  
OŁTARZA GŁÓWNEGO Z KOŚCIOŁA P.W. ŚW  
KLEMENSA PAPIEŻA W MIEDŹNEJ**

PROGRAM PRAC KONSERWATORSKICH PLANOWANYCH DO  
PRZEPROWADZENIA NA ŚCIANACH I SKLEPIENIU  
PREZBITERIUM KOŚCIOŁA P.W ŚW KLEMENSA PAPIEŻA I  
MĘCZENNIKA

SPRAWOZDANIE Z PRAC BADAWCZYCH PROWADZONYCH NA  
ŚCIANACH I SKLEPIENIU PREZBITERIUM KOŚCIOŁA P.W ŚW  
KLEMENSA PAPIEŻA I MĘCZENNIKA

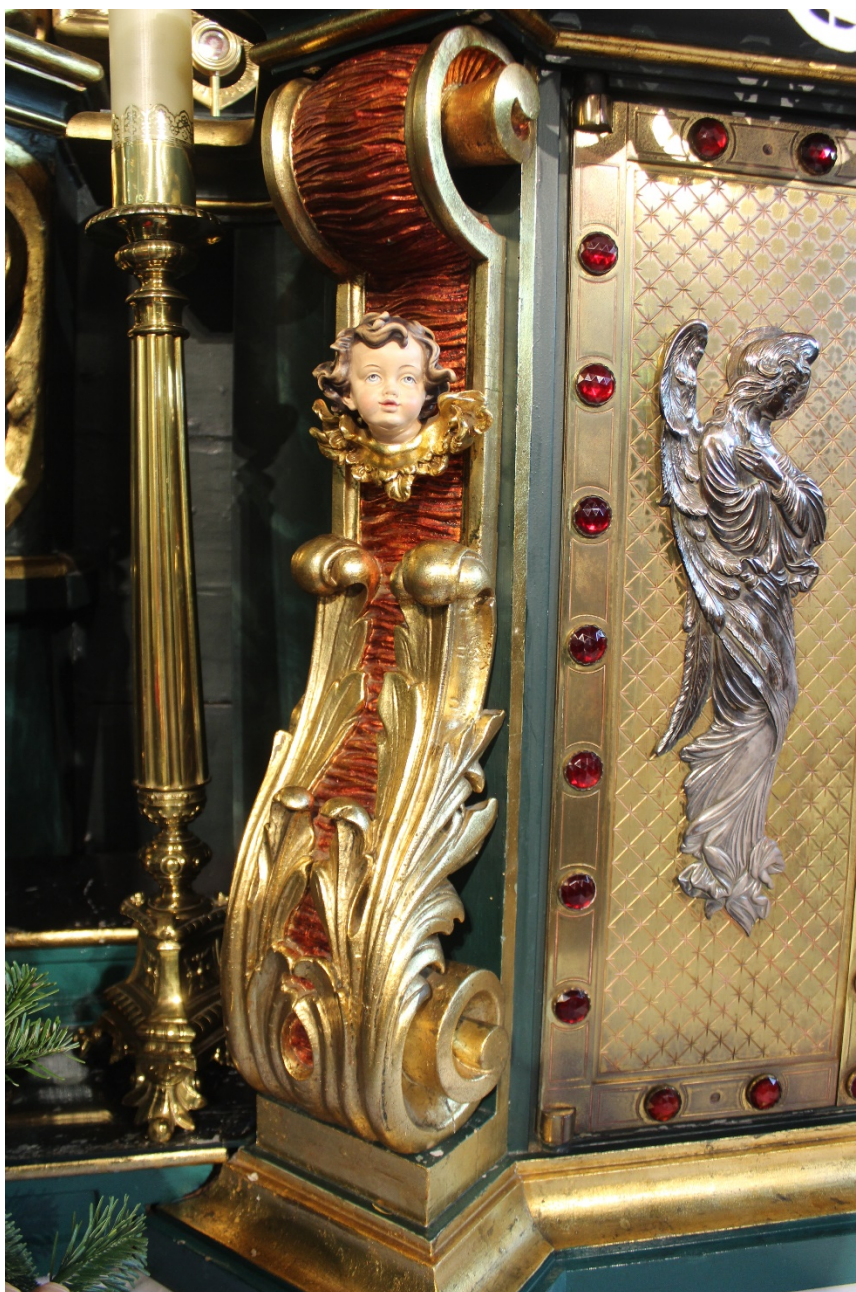
FOTOGRAFIA NR 2

Kościół p.w. Św. Klemensa Papieża i Męczennika w Miedznej  
Ołtarz główny, detal, stan przed konserwacją

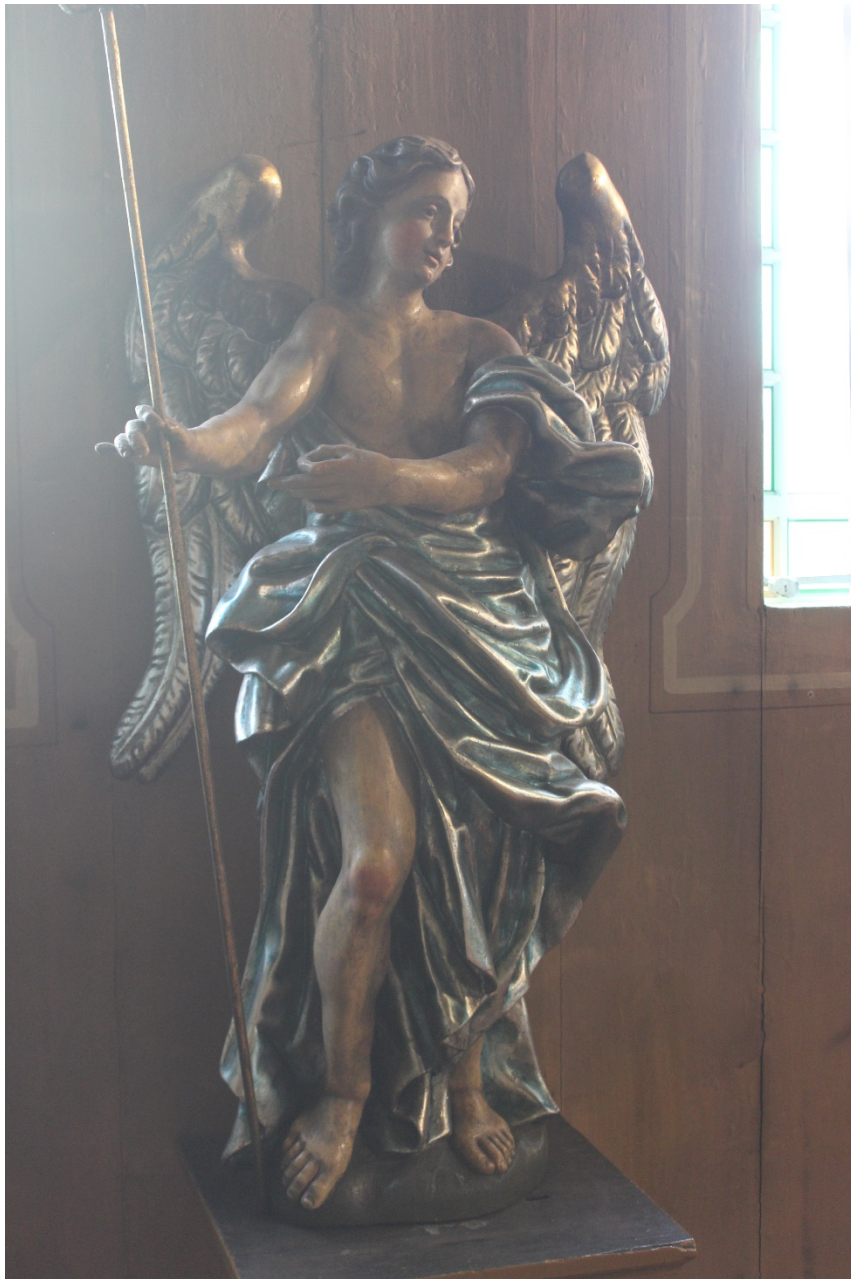
FOTOGRAFIA NR 7

Kościół p.w. Św. Klemensa Papieża i Męczennika w Miedznej  
Anioł z prezbiterium, stan przed konserwacją

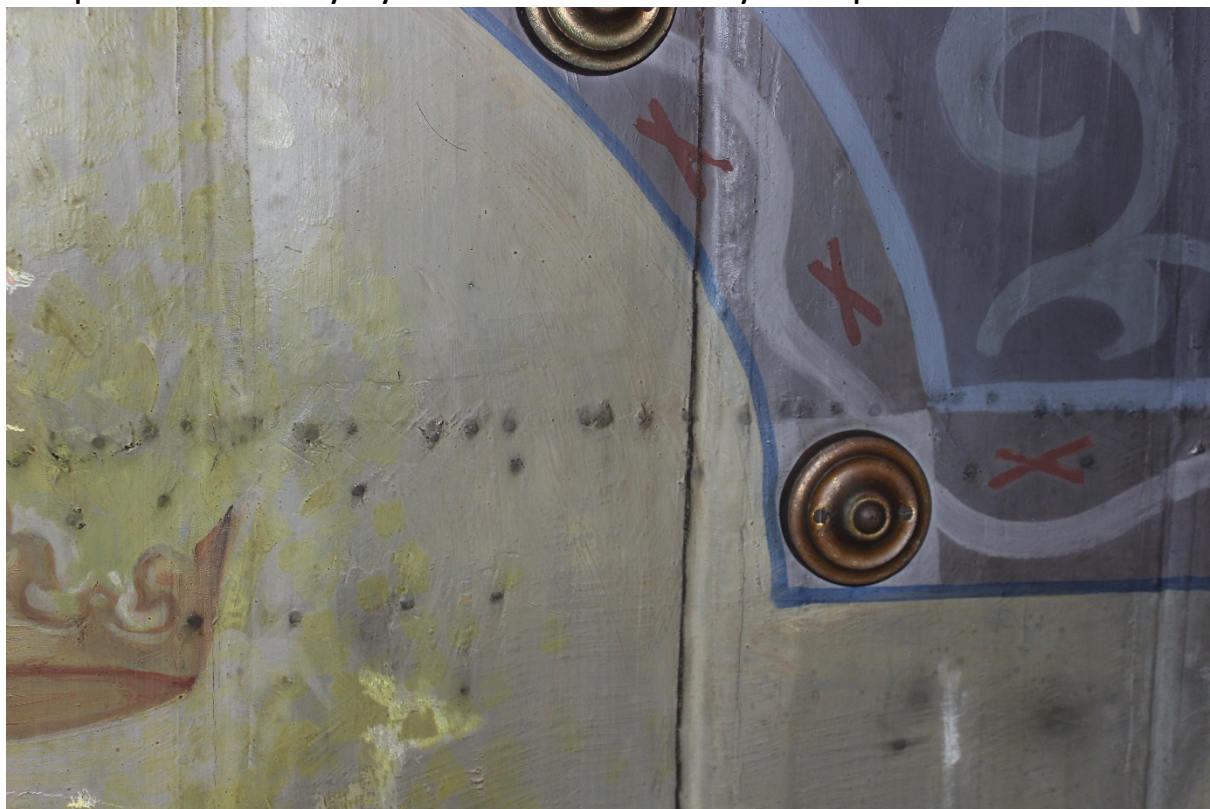
Sklepienie okazało się niejednorodne stratygraficznie. Środkowa część sklepienie na której obecnie widoczna jest scena Wniebowzięcia NMP zbudowana jest tylko z jednej warstwy chronologicznej - malatura polichromatyczna w technice olejnej z podmalówką w kolorze jasnokremowym. Jednocześnie w granicach malowidła odkryto ślady po gęsto nabitych gwoździach – prawdopodobnie pierwotnie środek sklepienia zdobiony był obrazem malowanym na płótnie.

Il nr 1. Sklepienie prezbiterium. Widoczne ślady po gwoździach mocujących pierwotny obraz na płótnie

Dopiero w II połowie XX wieku obraz zdjęto zastępując go malowidłem które powstało bezpośrednio na deskach sklepienia.

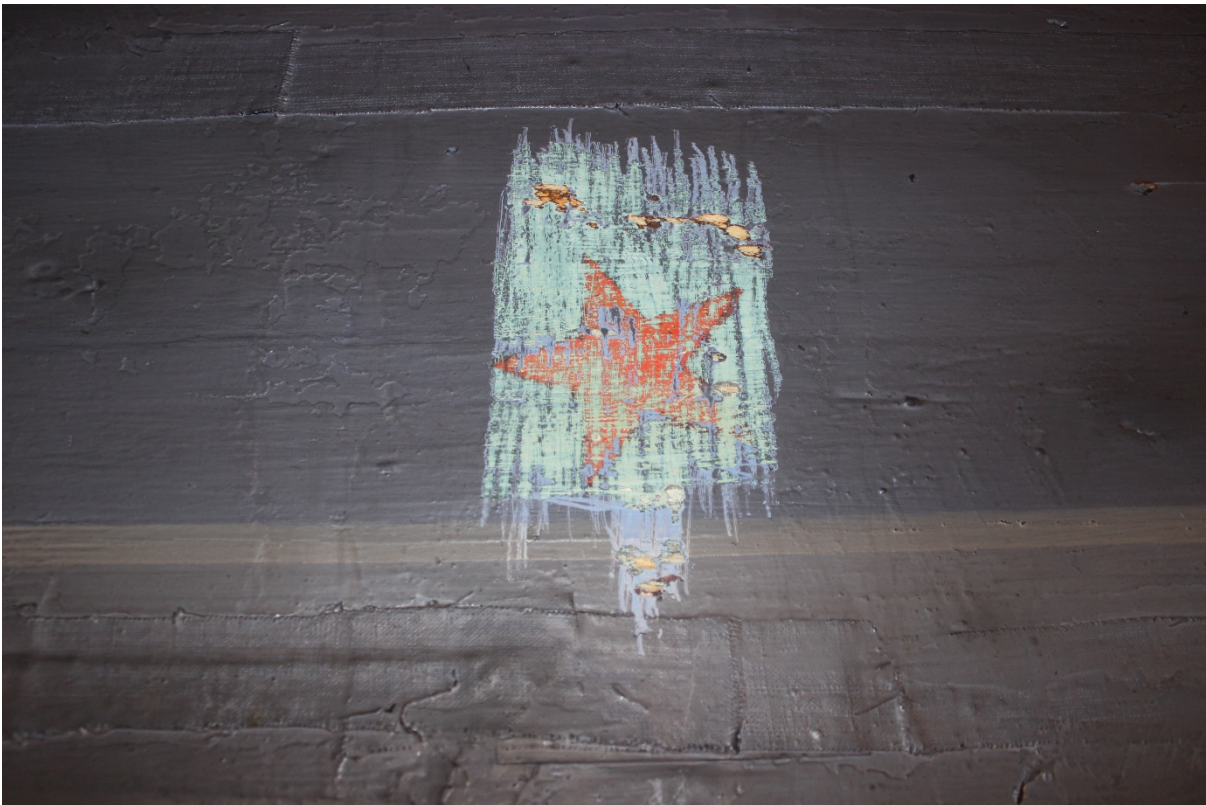
Pod widoczną obecnie warstwą ujawniono błękitną malaturę zdobioną złotymi i srebrnymi, pięcioramiennymi, konturowanymi gwiazdkami.

Il nr 2 Sklepienie prezbiterium. Widoczna złotona, konturowana gwiazdka na błękitnym tle. Część drugiej warstwy chronologicznej

Gwiazdki prawdopodobnie rozmieszczone regularnie na całym tle malowidła. Ponad gzymsem ciemniejszy pas w kolorze szarym z prostą ornamentyką roślinną ( prawdopodobnie konturowany liść naprzemiennie z trójpłatkowym czerwonym kwiatem).

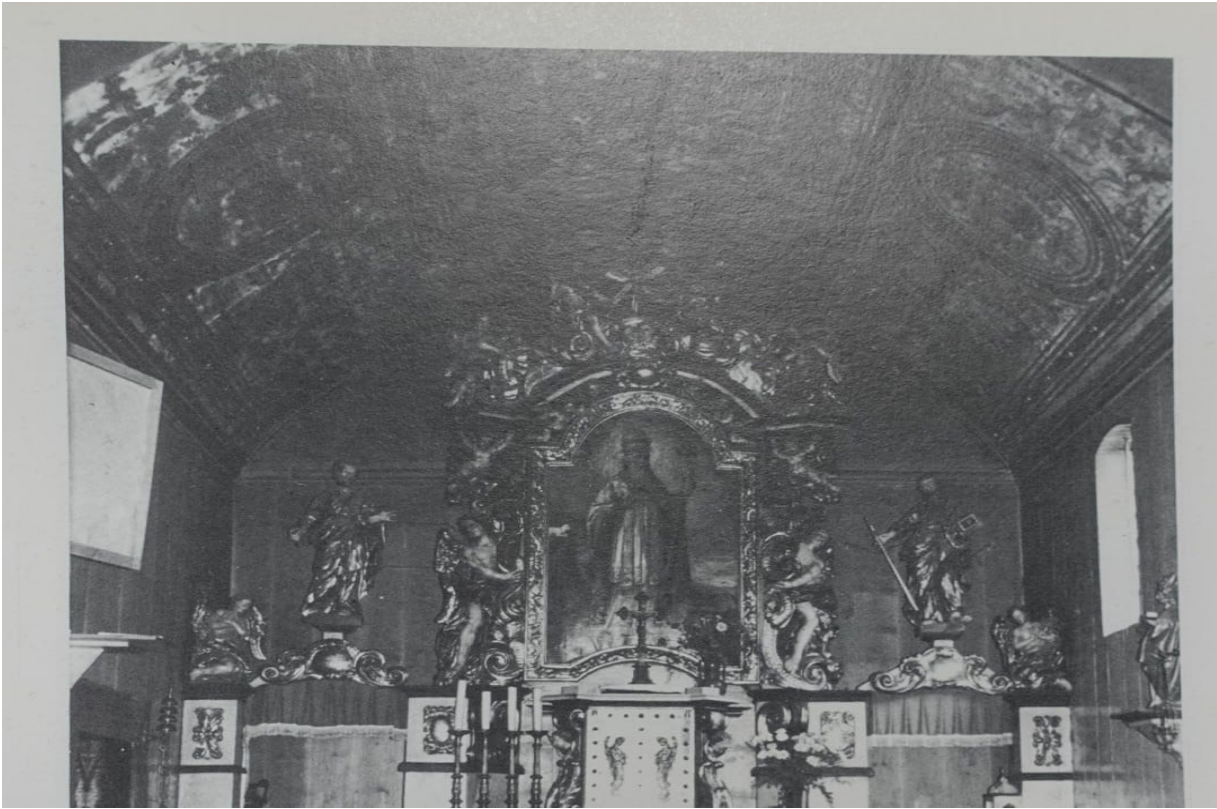
Najstarszą warstwą chronologiczną jest warstwa brązowo-ugrowej malatury. Wydaje się że może to być warstwa tożsama z dekoracją widoczną na archiwalnej fotografii

Il nr 3 Fotografia archiwalna.

Proponuje się odsłonięcie najstarszej warstwy oraz zakomponowanie przyszłej dekoracji malarskiej w oparciu o zachowaną ikonografię archiwalną oraz odsłonięte relikty polichromii pierwotnej. Malowidło centralne powinno zostać poddane konserwacji techniczno - estetycznej z uszlachetnieniem założenia sceny figuralnej. Format malowidła należy skorygować tak, żeby był spójny z planowaną dekoracją malarską (na fotografii archiwalnej boki ramy są proste).

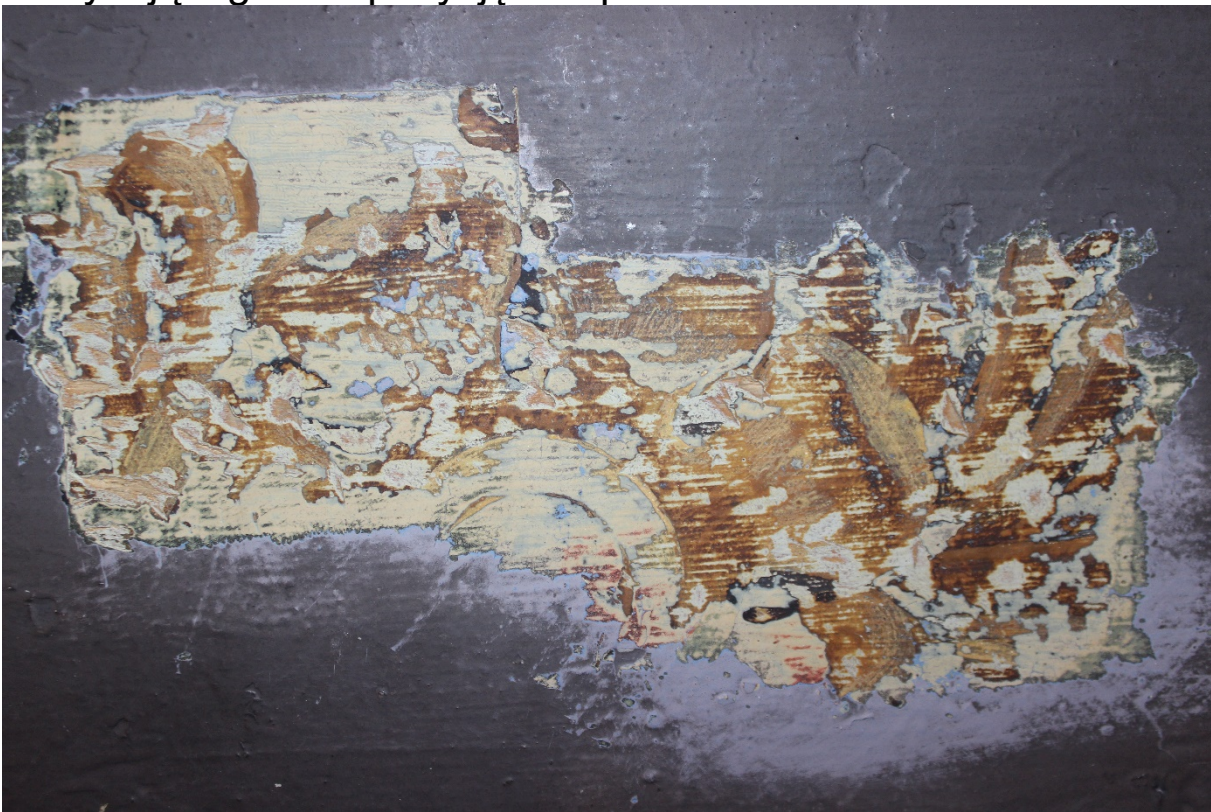
W trakcie badań ujawniono fragment ramy malowanej światłocieniem. W przestrzeni pomiędzy gzymsem a ujawnioną ramą odkryto ornament prawdopodobnie fragment fryzu zamykającego kompozycję sklepienia.

Il nr 4 sklepienie prezbiterium, widoczny ornament z fryzu nad gzymsem.

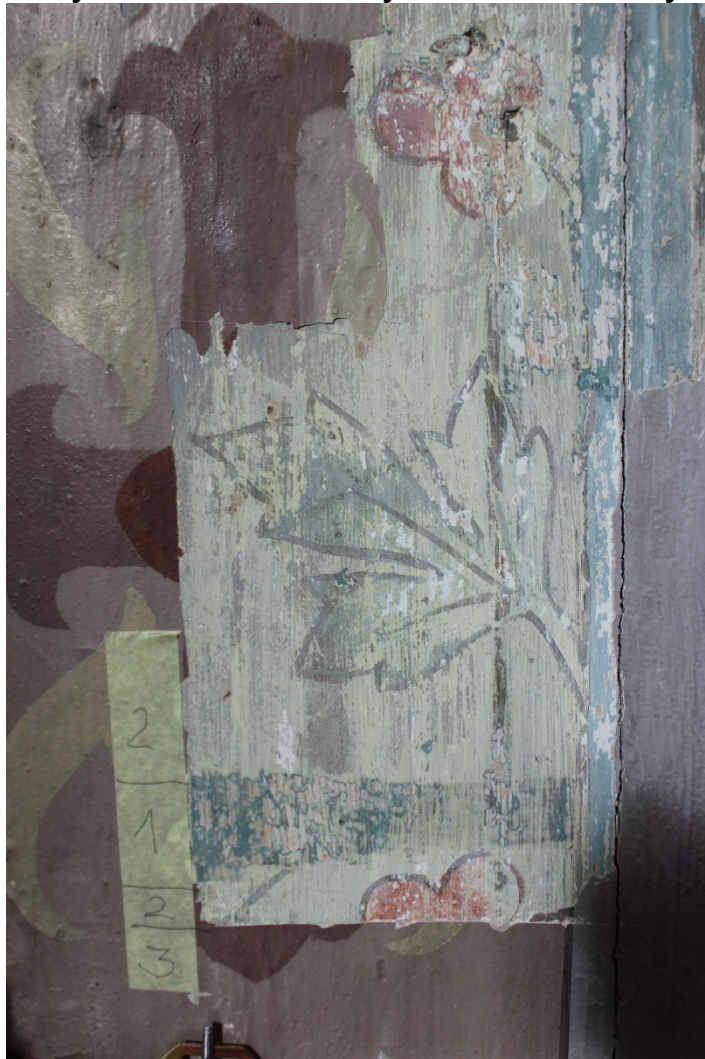
Pod obecnie widoczną polichromią znajduje się inna, o jaśniejszej kolorystyce z prostymi, konturowanymi, szablonowymi ornamentami.

II. Nr 5 ściana prezbiterium, widoczna ornamentyka polichromii z drugiej warstwy historycznej

Ta dekoracja również dzieli płaskie fragmenty ścian na płyciny.

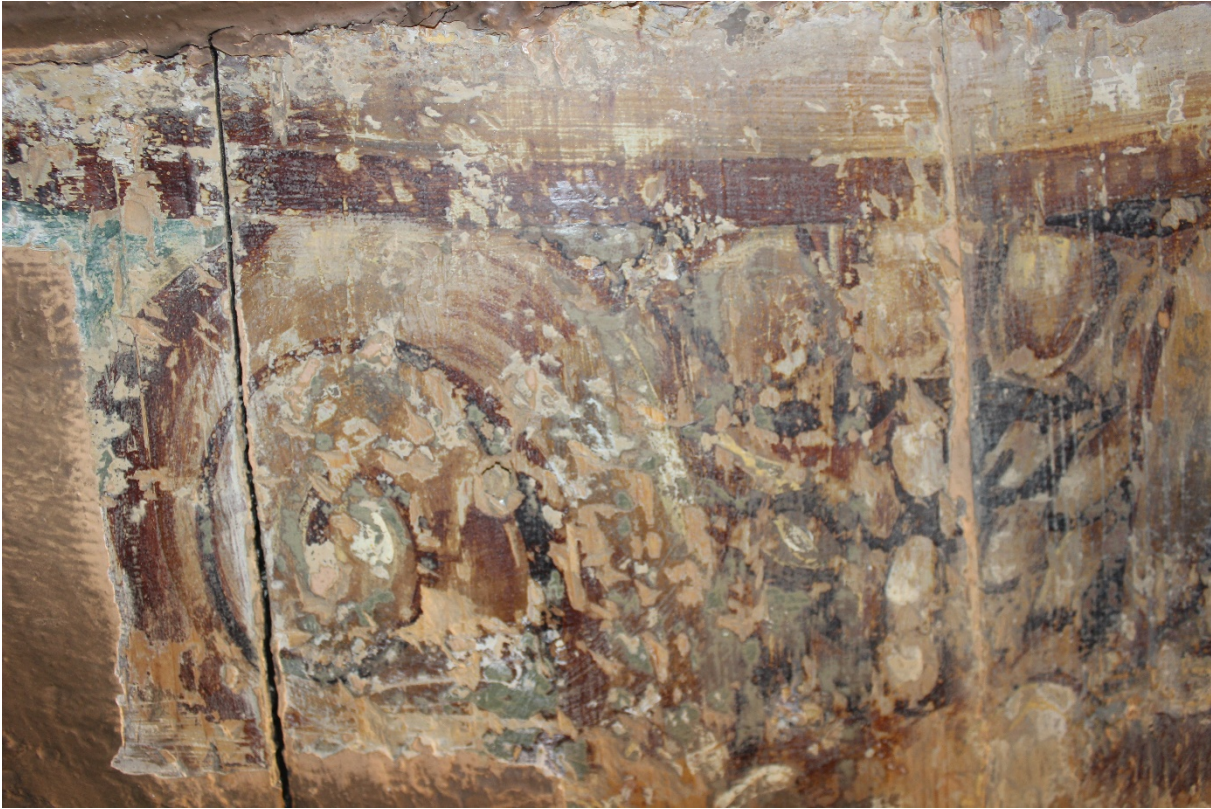
Najstarszą z odkrytych polichromii jest warstwa obecna na całej powierzchni ścian. Warstwa ta cechuje się kolorystyką w tonacji zielonej. Udało się odsłonić fragment tej polichromii przedstawiający kapitel kolumny flankujący okno.

II nr 6 ściana prezbiterium. Widoczny fragment odsłoniętej pierwotnej polichromii przedstawiający kapitel kolumny

Polichromia ta jest niestety trudnoodślanialna.

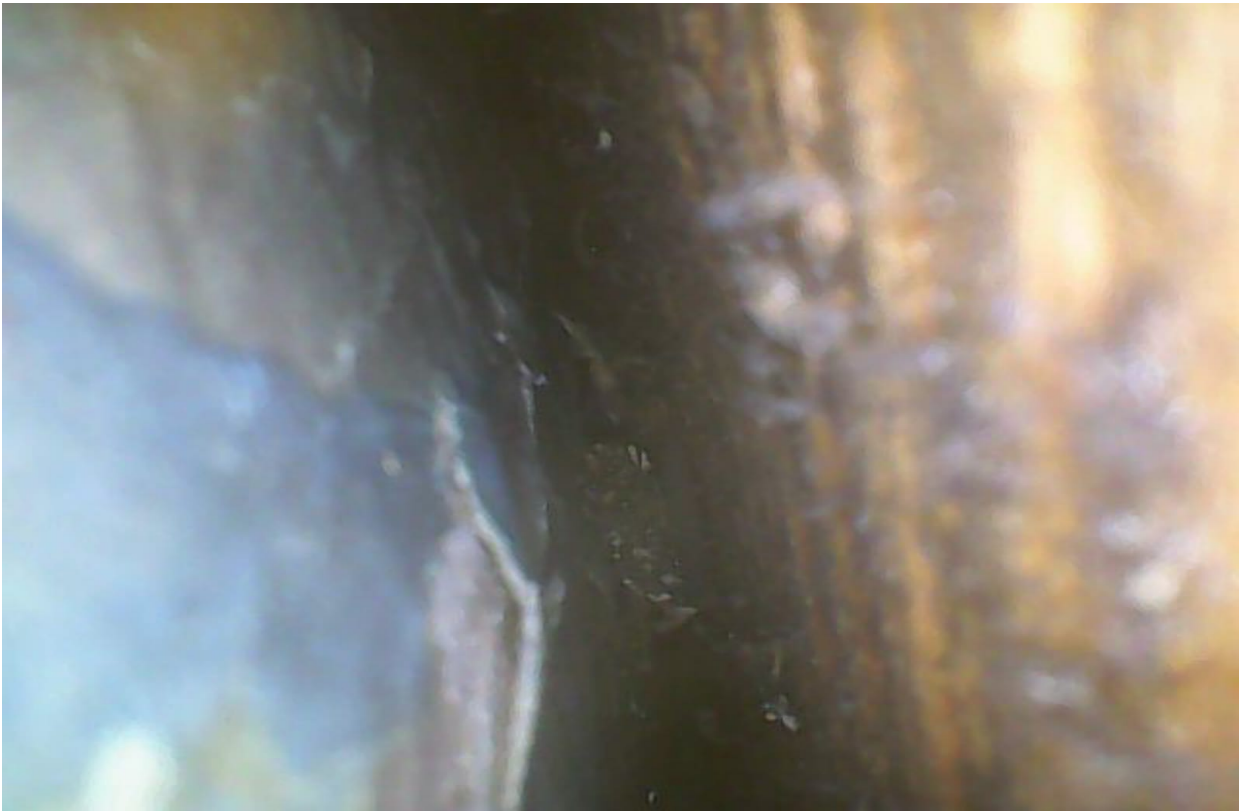
W trakcie prac w przestrzeń pomiędzy belki zrębu oraz deski którymi obito ściany prezbiterium wprowadzono kamerę. Zdjęcia wykonane kamerą potwierdziły obecność warstwy malarskiej polichromatycznej na belkach pod deskowaniem, ale jedynie w dolnych partiach ścian prezbiterium. Powierzchnia górnych belek (mniej więcej od wysokości 120 cm) drewniana – pozbawiona zapraw oraz polichromii. Prawdopodobnie to belki dodane w czasie rozbudowy kościoła około 1721 roku.

Il nr 7 Ściany prezbiterium przestrzeń pomiędzy deskami i belkami , cz. dolna widoczne stare warstwy malarskie na zaprawie kredowej.

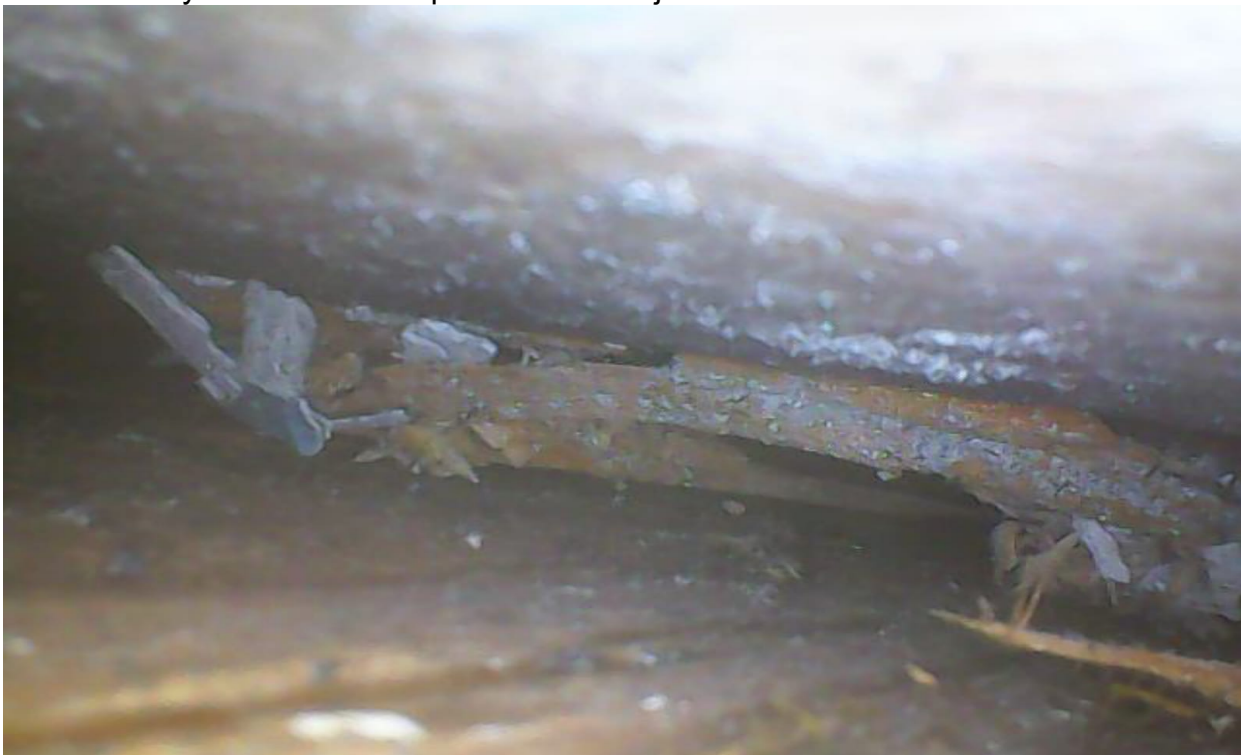
Il nr 7 Ściany prezbiterium przestrzeń pomiędzy deskami i belkami , cz . górna – brak warstw malarskich

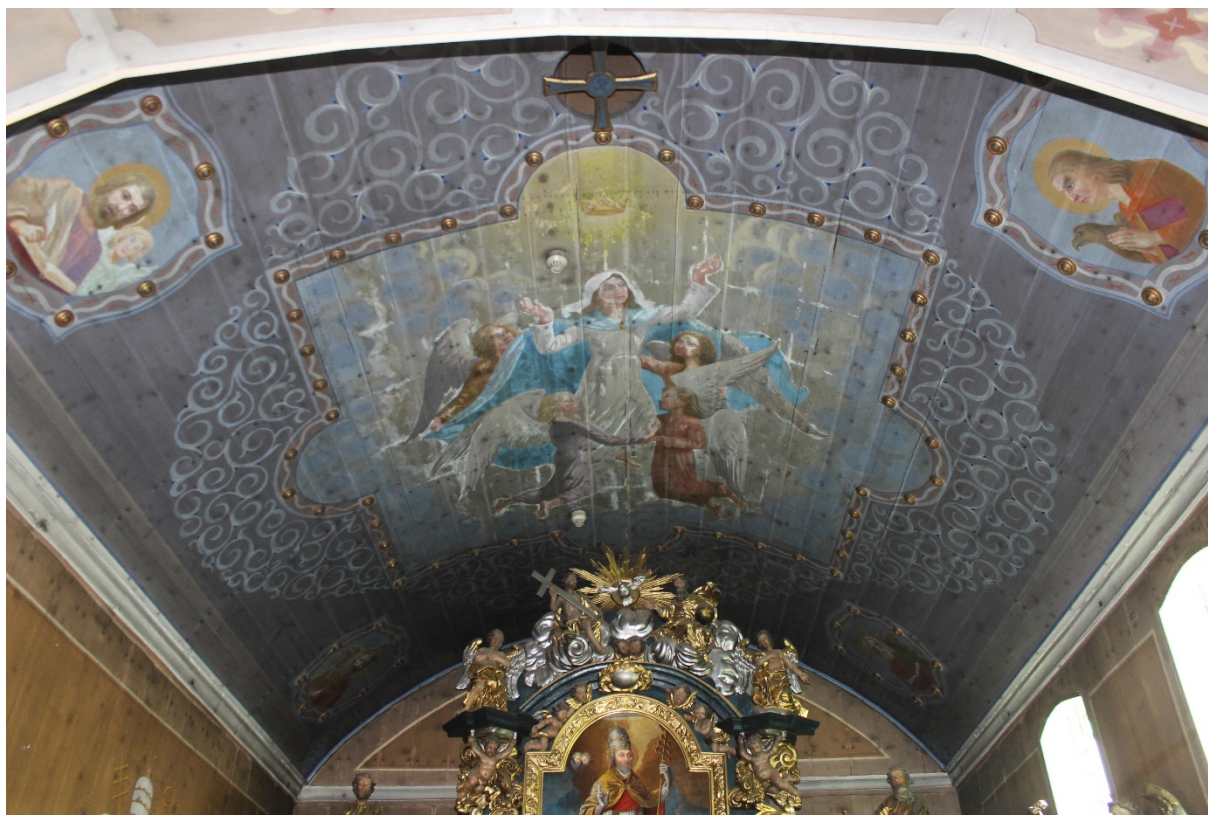
FOTOGRAFIA NR 1

Kościół p.w Św. Klemensa Papieża i Męczennika w Miedznej  
Sklepienie prezbiterium, całość obiektu, stan przed konserwacją  
Wyk. Bożena Halska

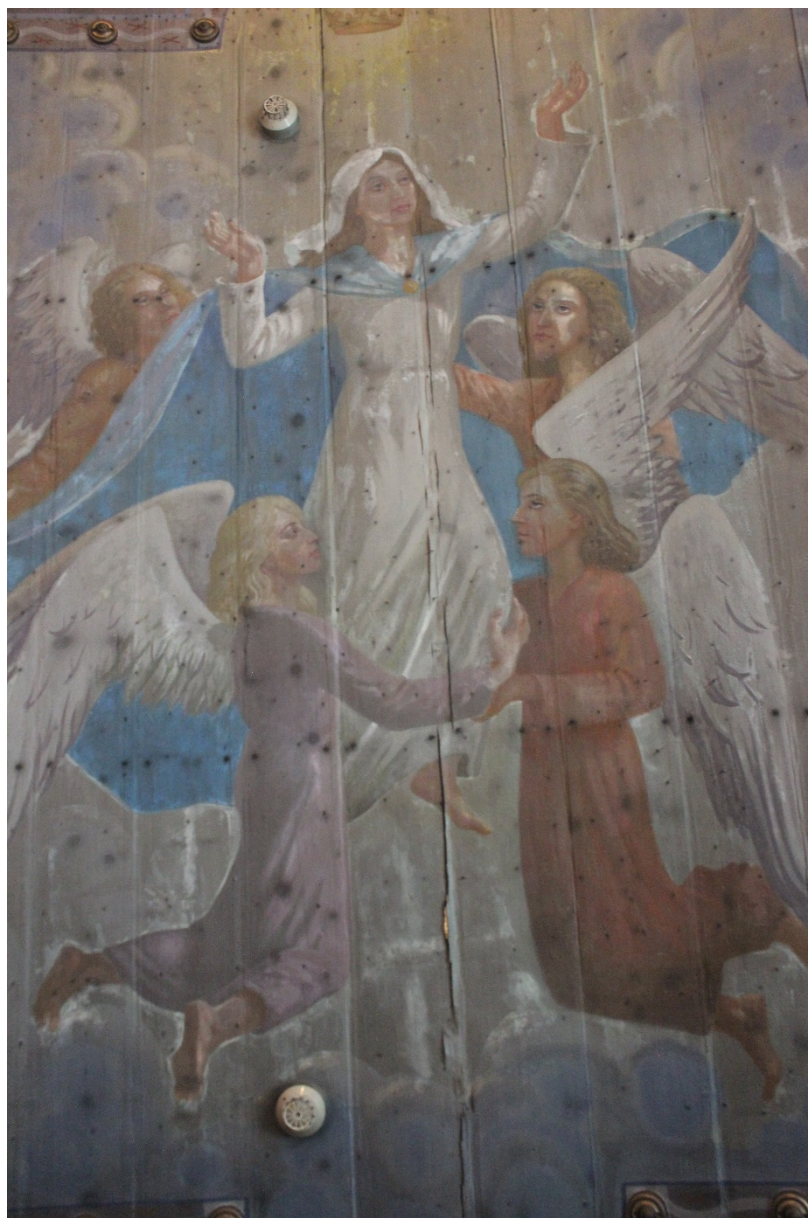
FOTOGRAFIA NR 2

Kościół p.w Św. Klemensa Papieża i Męczennika w Miedźnej  
Sklepienie prezbiterium, malowidło centralne, stan przed konserwacją  
Wyk. Bożena Halska  
luty 2024

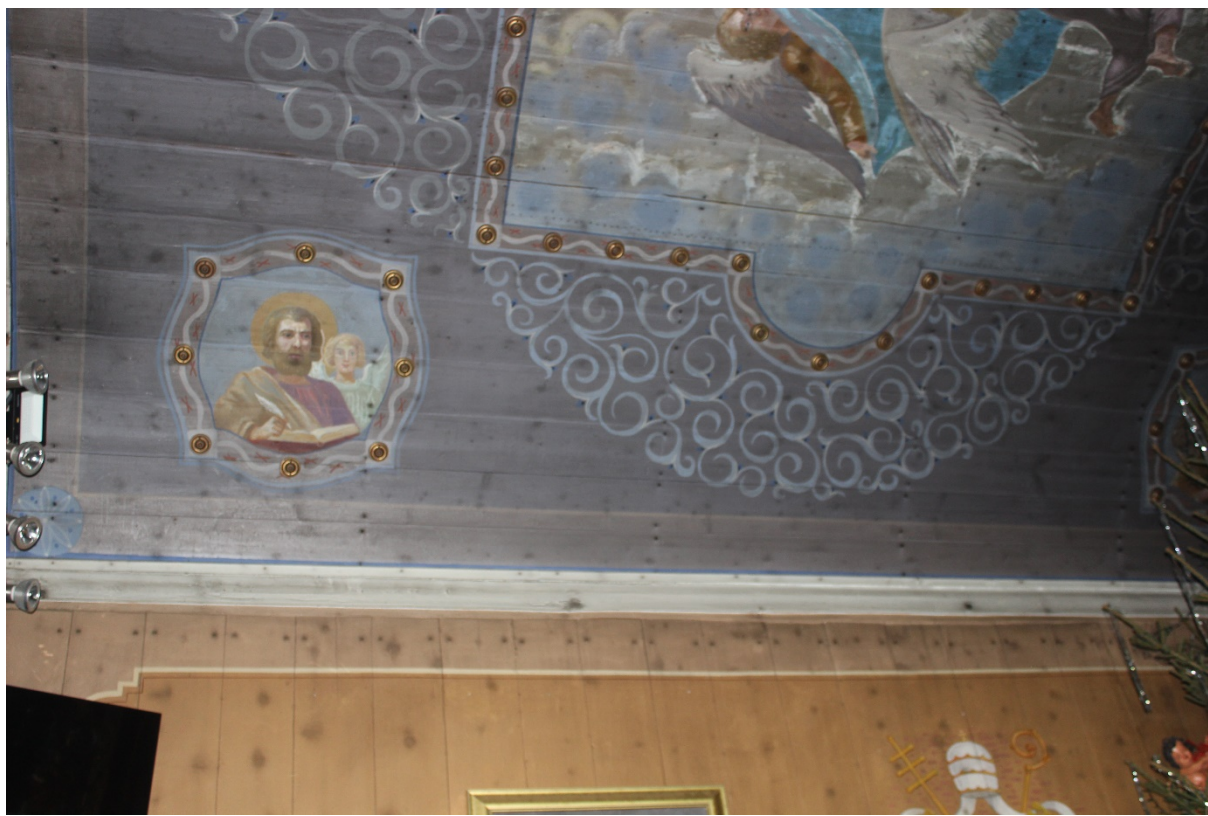
FOTOGRAFIA NR 4

Kościół p.w Św. Klemensa Papieża i Męczennika w Miedźnej  
Sklepienie prezbiterium, strona lewa, stan przed konserwacją  
Wyk. Bożena Halska

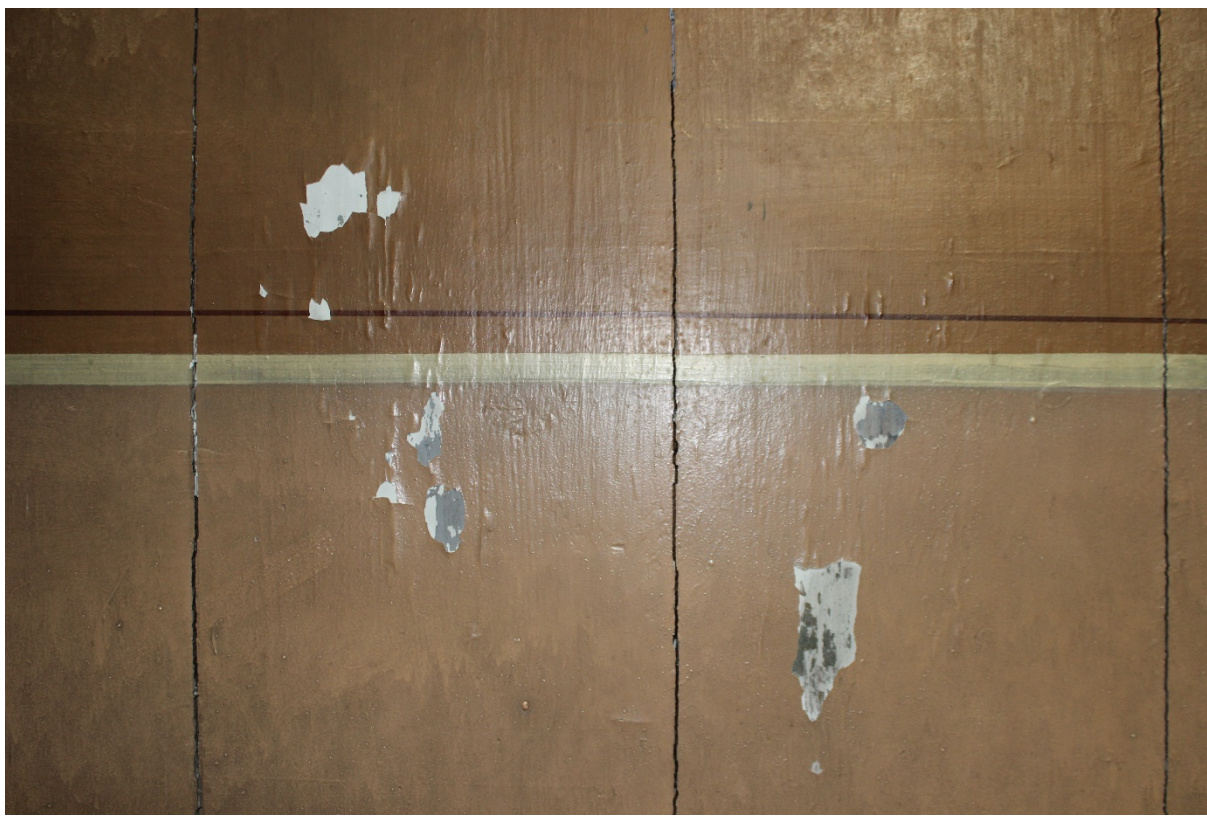
FOTOGRAFIA NR 5

Kościół p.w Św. Klemensa Papieża i Męczennika w Miedźnej  
Ściany prezbiterium, stan przed konserwacją

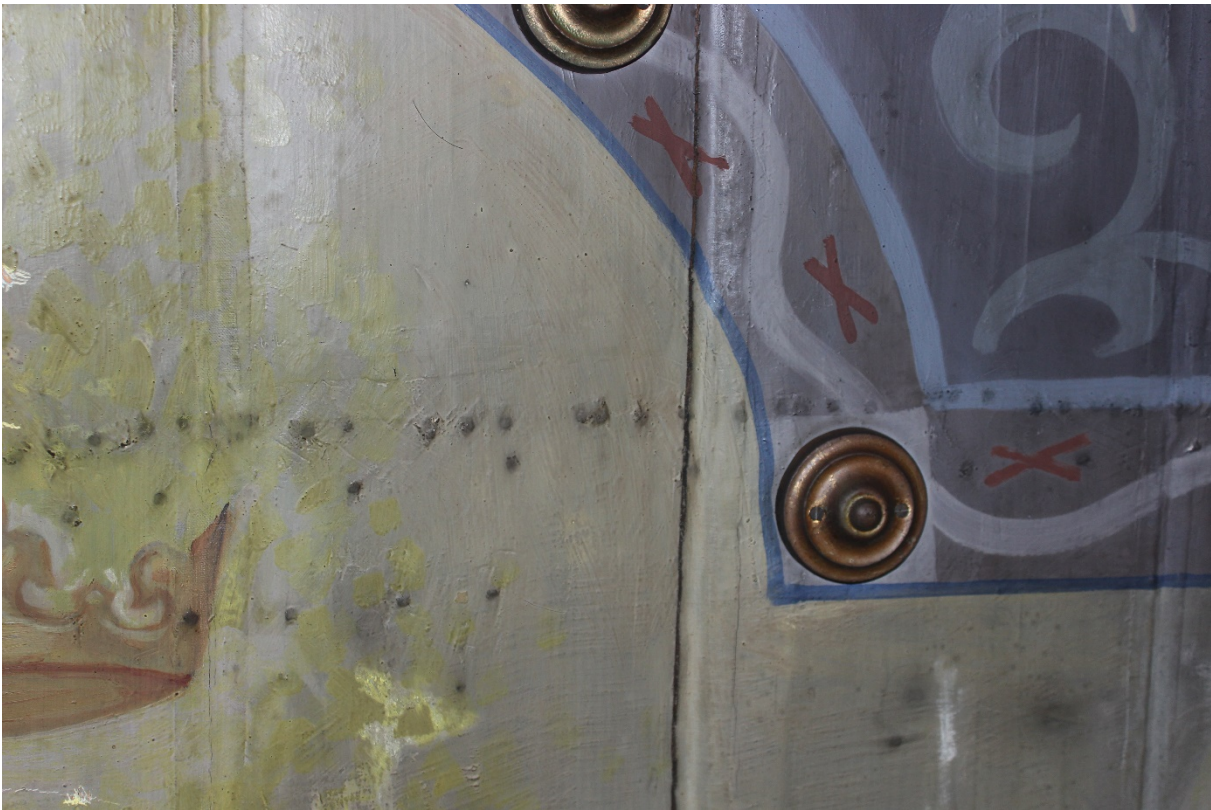
Sklepienie okazało się niejednorodne stratygraficznie. Środkowa część sklepienia na której obecnie widoczna jest scena Wniebowzięcia NMP zbudowana jest tylko z jednej warstwy chronologicznej - malatura polichromatyczna w technice olejnej z podmalówką w kolorze jasnokremowym. Jednocześnie w granicach malowidła odkryto ślady po gęsto nabitych gwoździach – prawdopodobnie pierwotnie środek sklepienia zdobiony był obrazem malowanym na płótnie.

Il nr 1. Sklepienie prezbiterium. Widoczne ślady po gwoździach mocujących pierwotny obraz na płótnie

Dopiero w II połowie XX wieku obraz zdjęto zastępując go malowidłem które powstało bezpośrednio na deskach sklepienia.

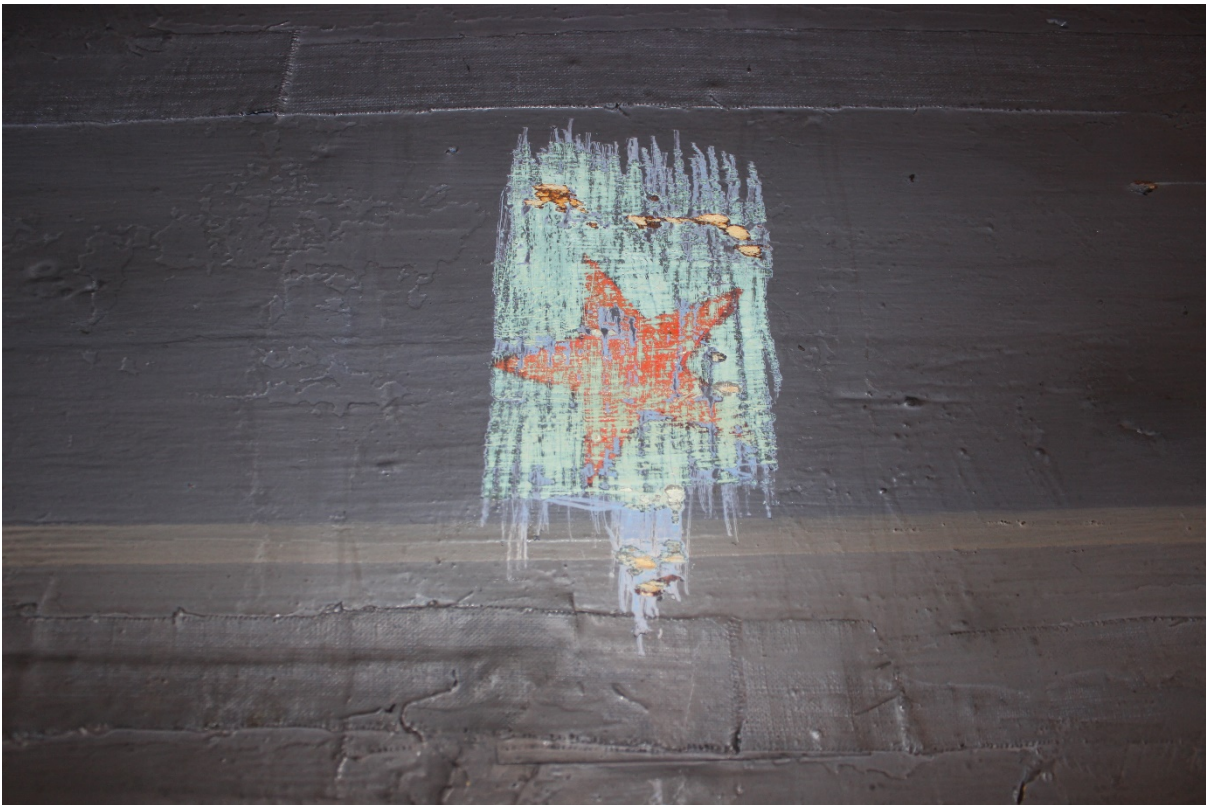
Pod widoczną obecnie warstwą ujawniono błękitną malaturę zdobioną złotymi i srebrnymi, pięciopięciennymi, konturowanymi gwiazdkami.

Il nr 2 Sklepienie prezbiterium. Widoczna złotona, konturowana gwiazdka na błękitnym tle. Część drugiej warstwy chronologicznej

Gwiazdki prawdopodobnie rozmieszczone regularnie na całym tle malowidła. Ponad gzymsem ciemniejszy pas w kolorze szarym z prostą ornamentyką roślinną ( prawdopodobnie konturowany liść naprzemiennie z trójpłatkowym czerwonym kwiatem).

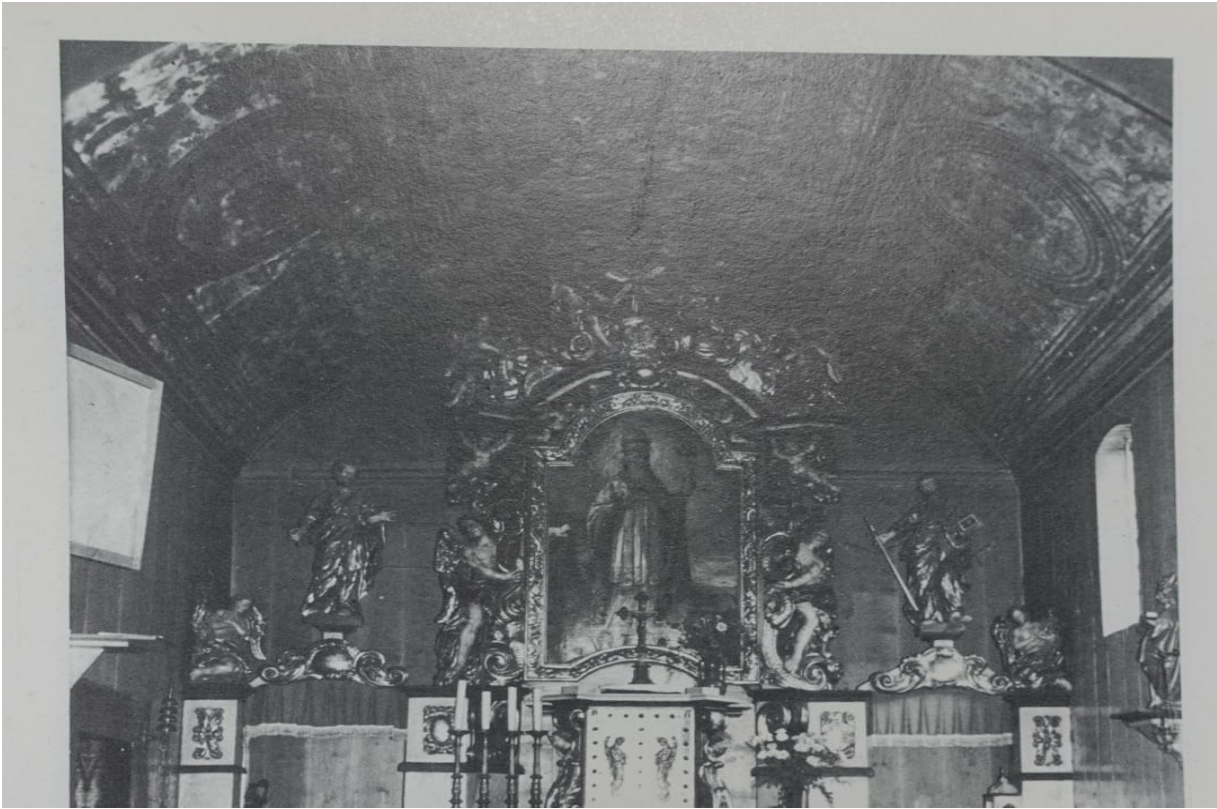
Najstarszą warstwą chronologiczną jest warstwa brązowo-ugrowej malatury. Wydaje się że może to być warstwa tożsama z dekoracją widoczną na archiwalnej fotografii

Il nr 3 Fotografia archiwalna.

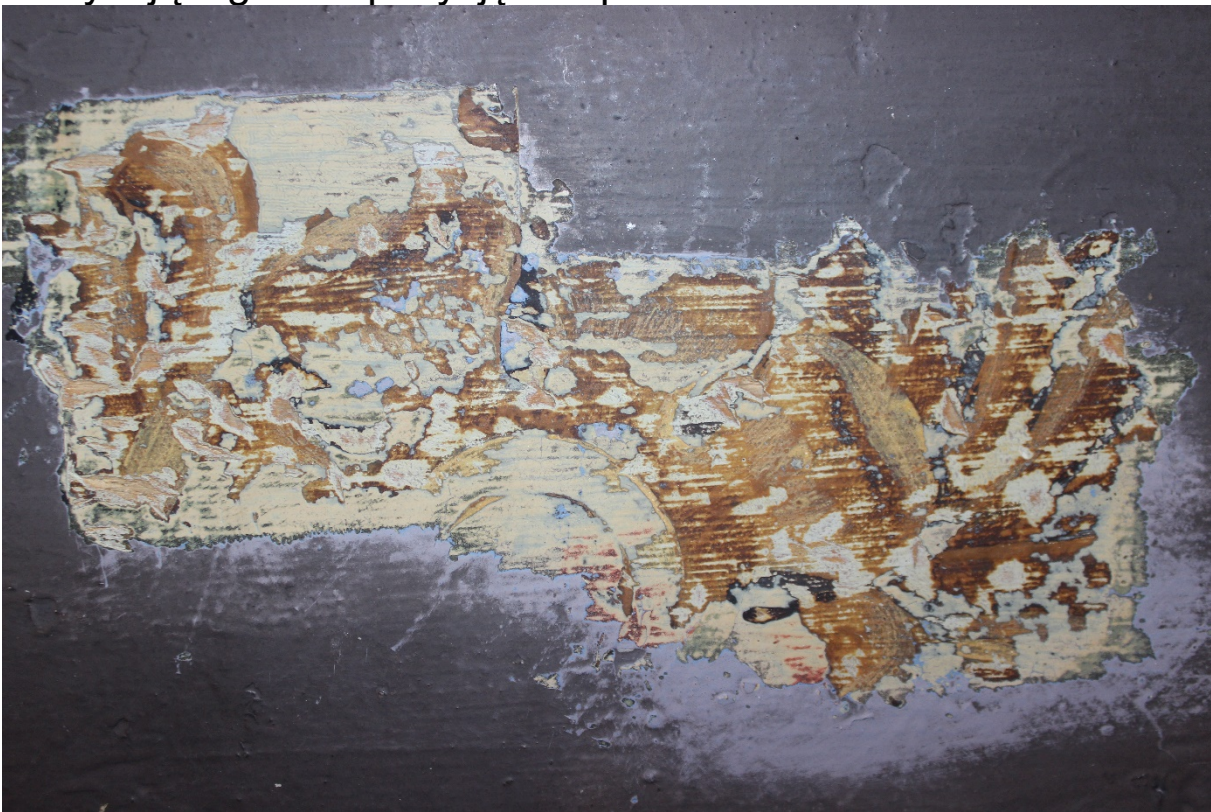
W trakcie badań ujawniono fragment ramy malowanej światłocieniem. W przestrzeni pomiędzy gzymsem a ujawnioną ramą odkryto ornament prawdopodobnie fragment fryzu zamykającego kompozycję sklepienia.

Il nr 4 sklepienie prezbiterium, widoczny ornament z fryzu nad gzymsem.

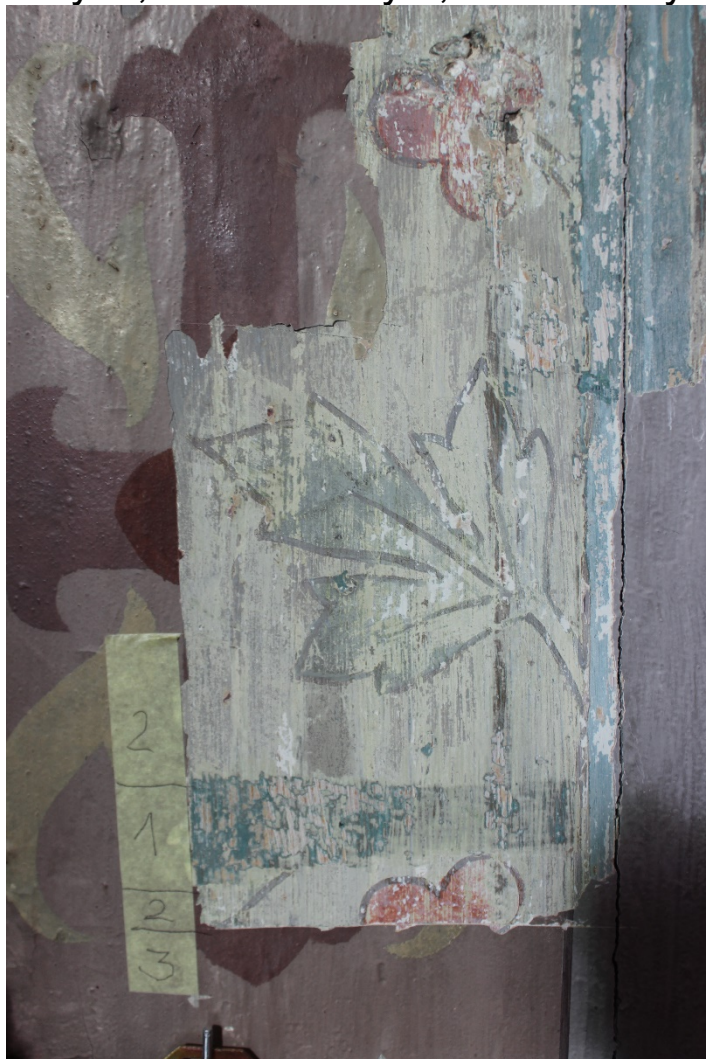
Pod obecnie widoczną polichromią znajduje się inna, o jaśniejszej kolorystyce z prostymi, konturowanym, szablonowymi ornamentami.

II. Nr 5 ściana prezbiterium, widoczna ornamentyka polichromii z drugiej warstwy historycznej

Ta dekoracja również dzieli płaskie fragmenty ścian na płyciny.

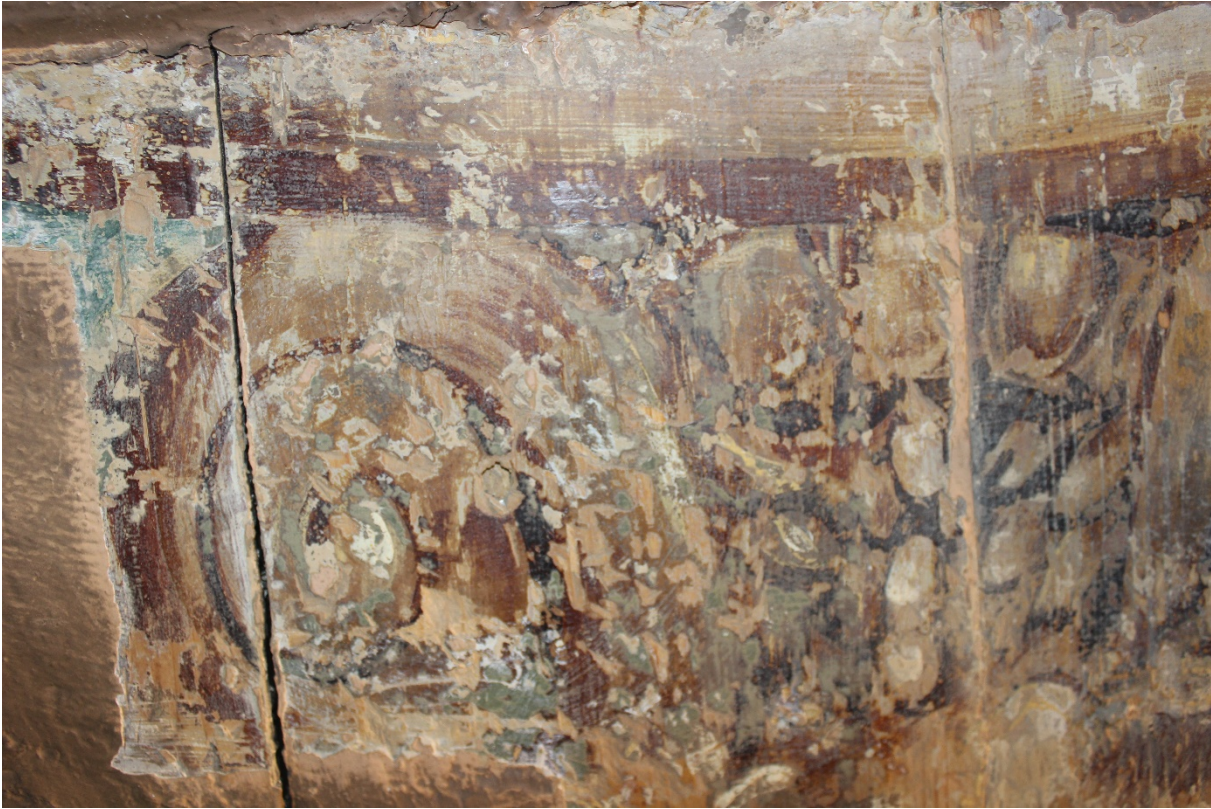
Najstarszą z odkrytych polichromii jest warstwa obecna na całej powierzchni ścian. Warstwa ta cechuje się kolorystyką w tonacji zielonej. Udało się odsłonić fragment tej polichromii przedstawiający kapitel kolumny flankujący okno.

II nr 6 ściana prezbiterium. Widoczny fragment odsłoniętej pierwotnej polichromii przedstawiający kapitel kolumny

Polichromia ta jest niestety trudnoodślanialna.

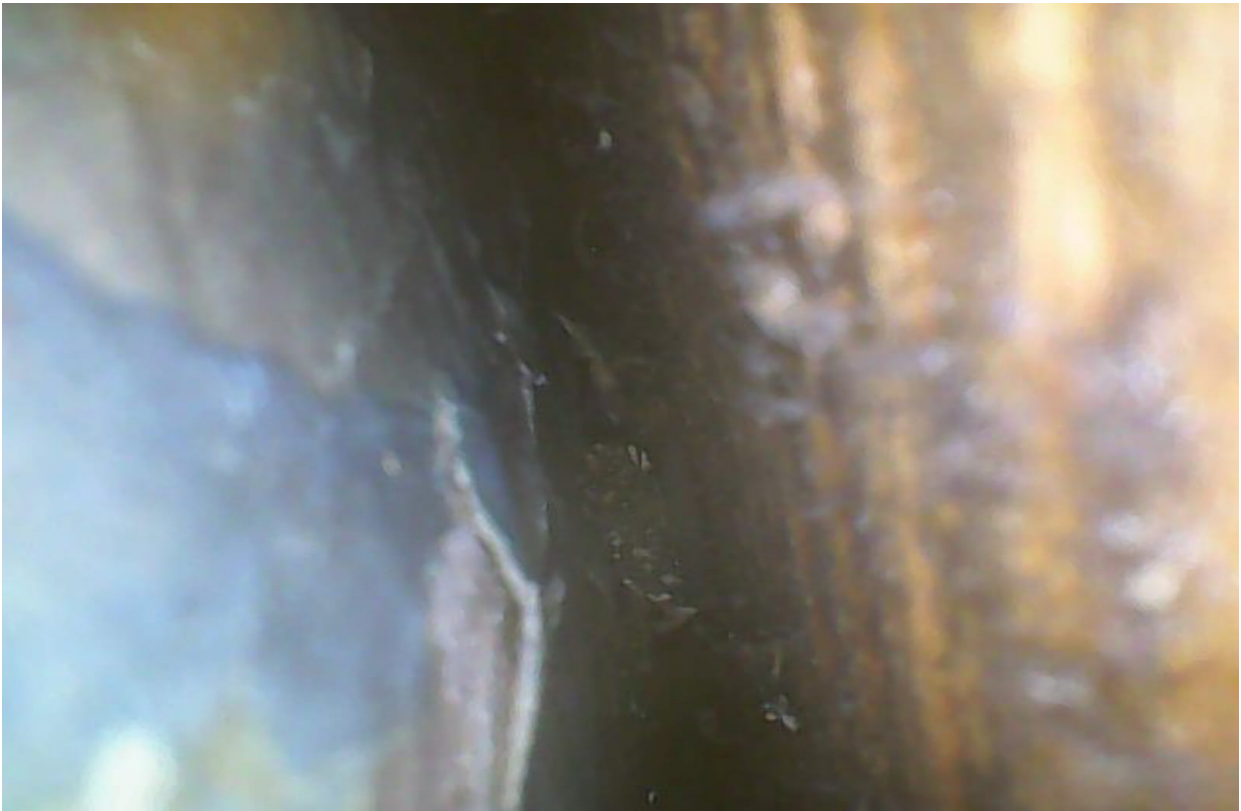
W trakcie prac w przestrzeń pomiędzy belki zrębu oraz deski którymi obito ściany prezbiterium wprowadzono kamerę. Zdjęcia wykonane kamerą potwierdziły obecność warstwy malarskiej polichromatycznej na belkach pod deskowaniem, ale jedynie w dolnych partiach ścian prezbiterium. Powierzchnia górnych belek (mniej więcej od wysokości 120 cm) drewniana – pozbawiona zapraw oraz polichromii. Prawdopodobnie to belki dodane w czasie rozbudowy kościoła około 1721 roku.

Il nr 7 Ściany prezbiterium przestrzeń pomiędzy deskami i belkami , cz. dolna widoczne stare warstwy malarskie na zaprawie kredowej.
