## POZWOLENIE nr BB/195/2024 na prowadzenie prac konserwatorskich przy zabytku ruchomym wpisanym do rejestru zabytków

**PROGRAM PRAC KONSERWATORSKICH DLA  
OŁTARZA GŁÓWNEGO Z KOŚCIOŁA P.W. ŚW  
KLEMENSA PAPIEŻA W MIEDŹNEJ**

PROGRAM PRAC KONSERWATORSKICH PLANOWANYCH DO  
PRZEPROWADZENIA NA ŚCIANACH I SKLEPIENIU  
PREZBITERIUM KOŚCIOŁA P.W ŚW KLEMENSA PAPIEŻA I  
MĘCZENNIKA

SPRAWOZDANIE Z PRAC BADAWCZYCH PROWADZONYCH NA  
ŚCIANACH I SKLEPIENIU PREZBITERIUM KOŚCIOŁA P.W ŚW  
KLEMENSA PAPIEŻA I MĘCZENNIKA

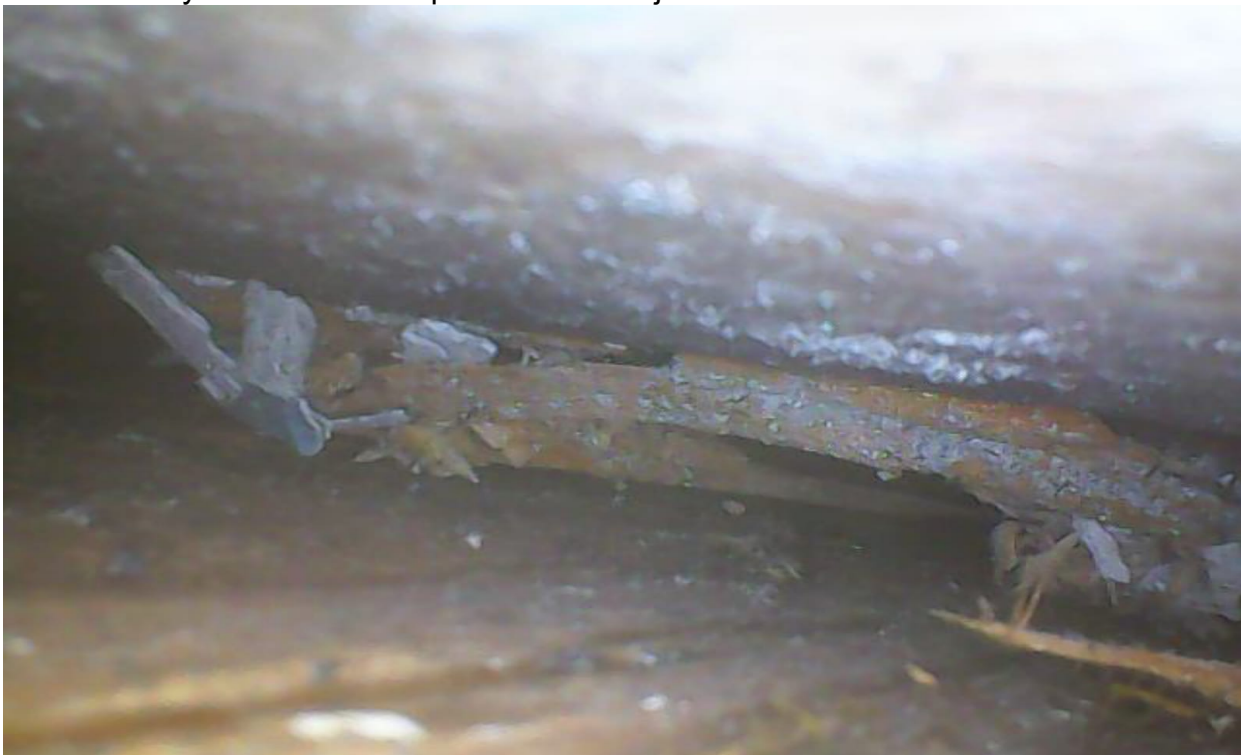
Il nr 7 Ściany prezbiterium przestrzeń pomiędzy deskami i belkami , cz . górna – brak warstw malarskich

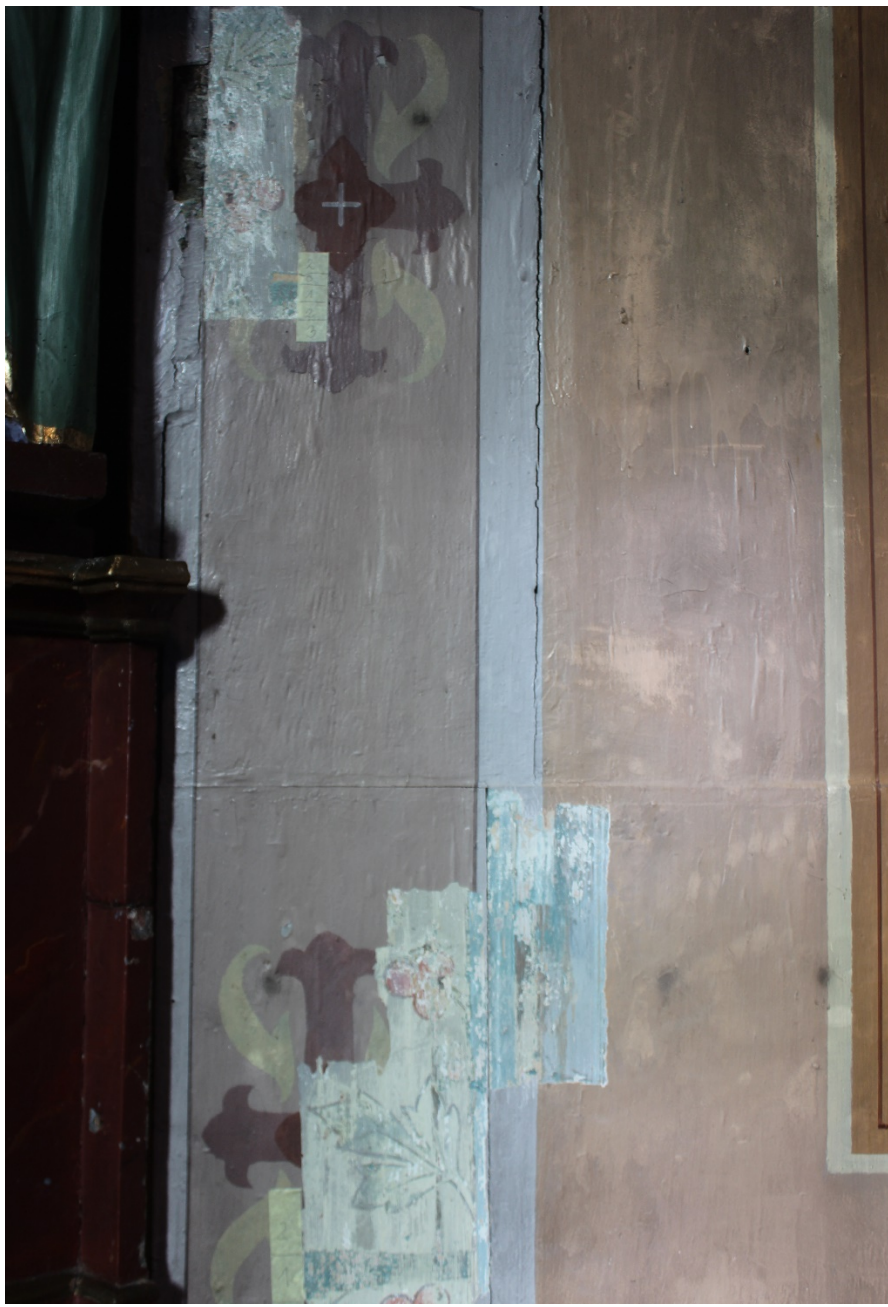
### FOTOGRAFIA NR 1

Kościół p.w Św. Klemensa Papieża i Męczennika w Miedźnej  
Prezbiterium, ściana północna odkrywka nr 1 i 1'

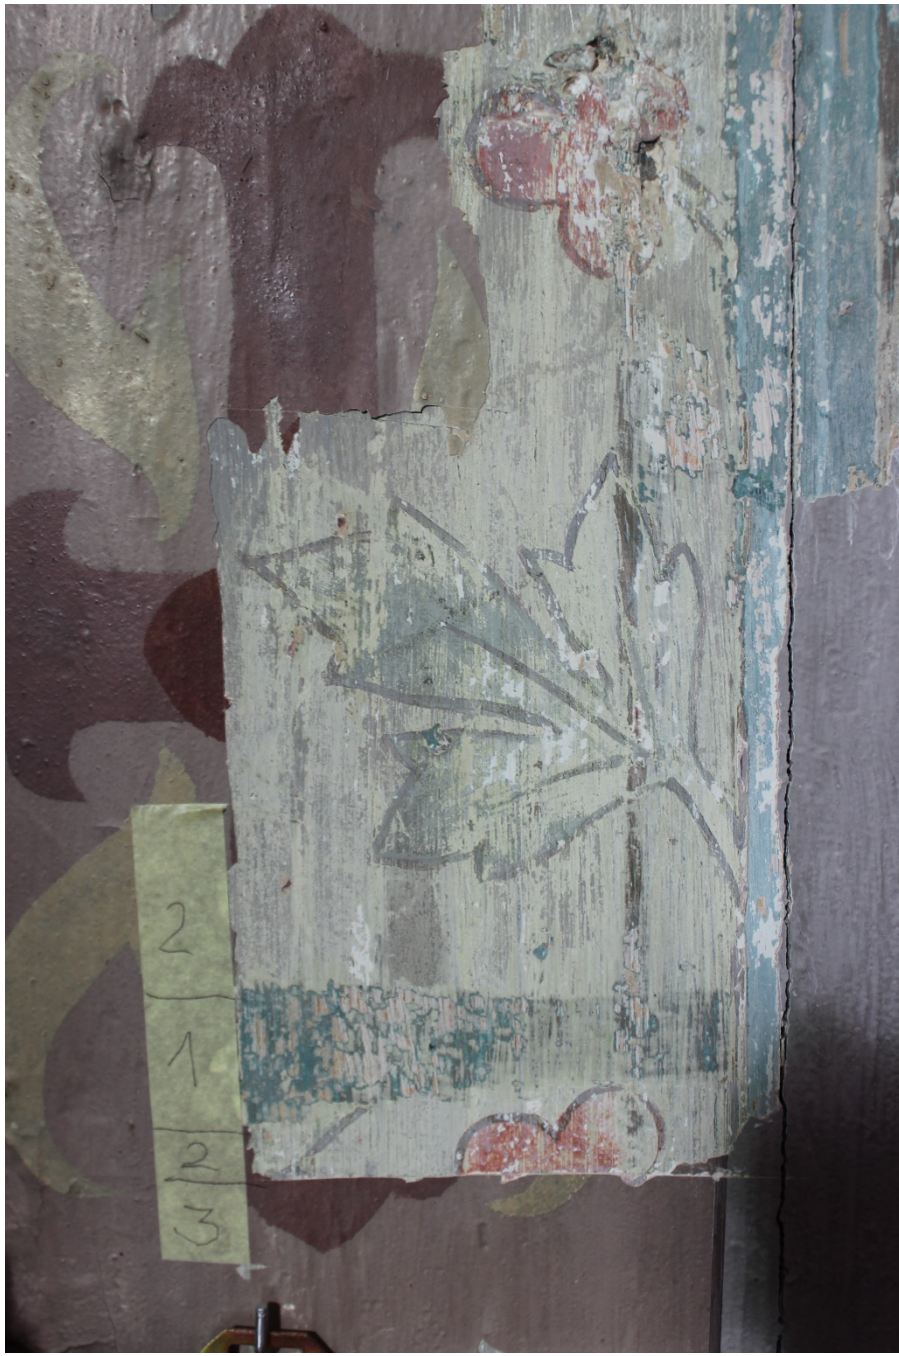
FOTOGRAFIA NR 2

Kościół p.w Św. Klemensa Papieża i Męczennika w Miedźnej  
Prezbiterium, ściana północna odkrywka nr 1

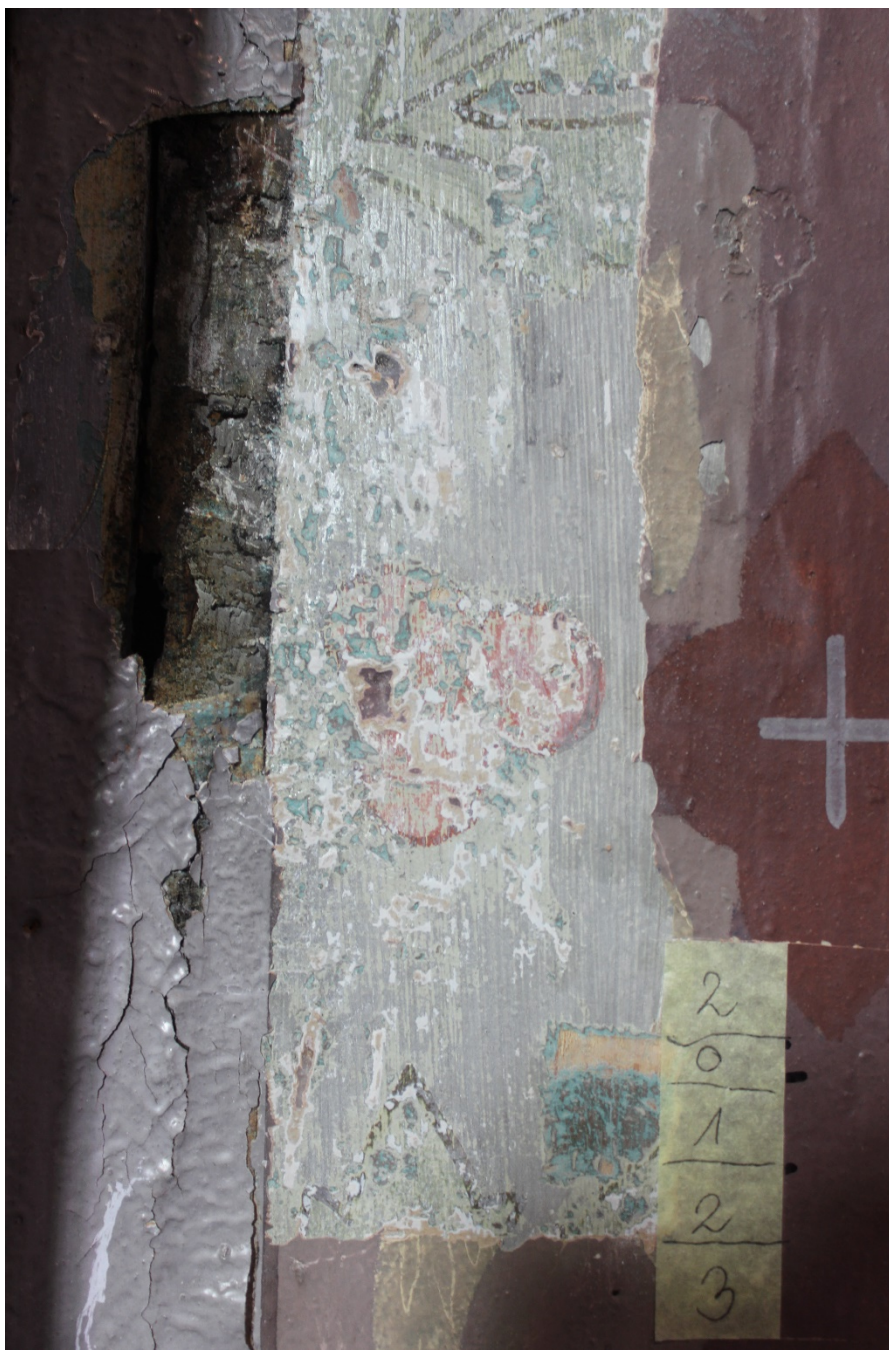
FOTOGRAFIA NR 3

Kościół p.w Św. Klemensa Papieża i Męczennika w Miedźnej  
Prezbiterium, ściana północna odkrywka nr 1'

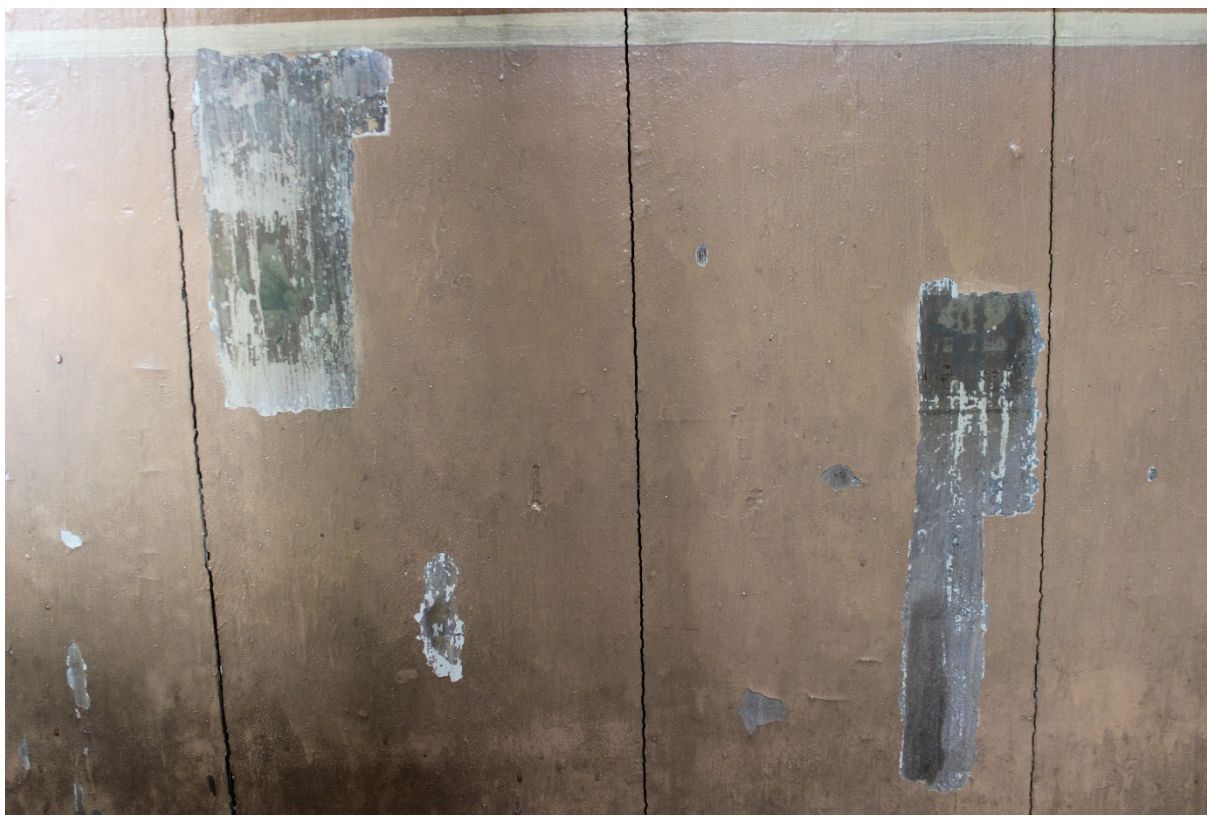
FOTOGRAFIA NR 4

Kościół p.w Św. Klemensa Papieża i Męczennika w Miedźnej  
Prezbiterium, ściana północna odkrywka nr 2 i 2'

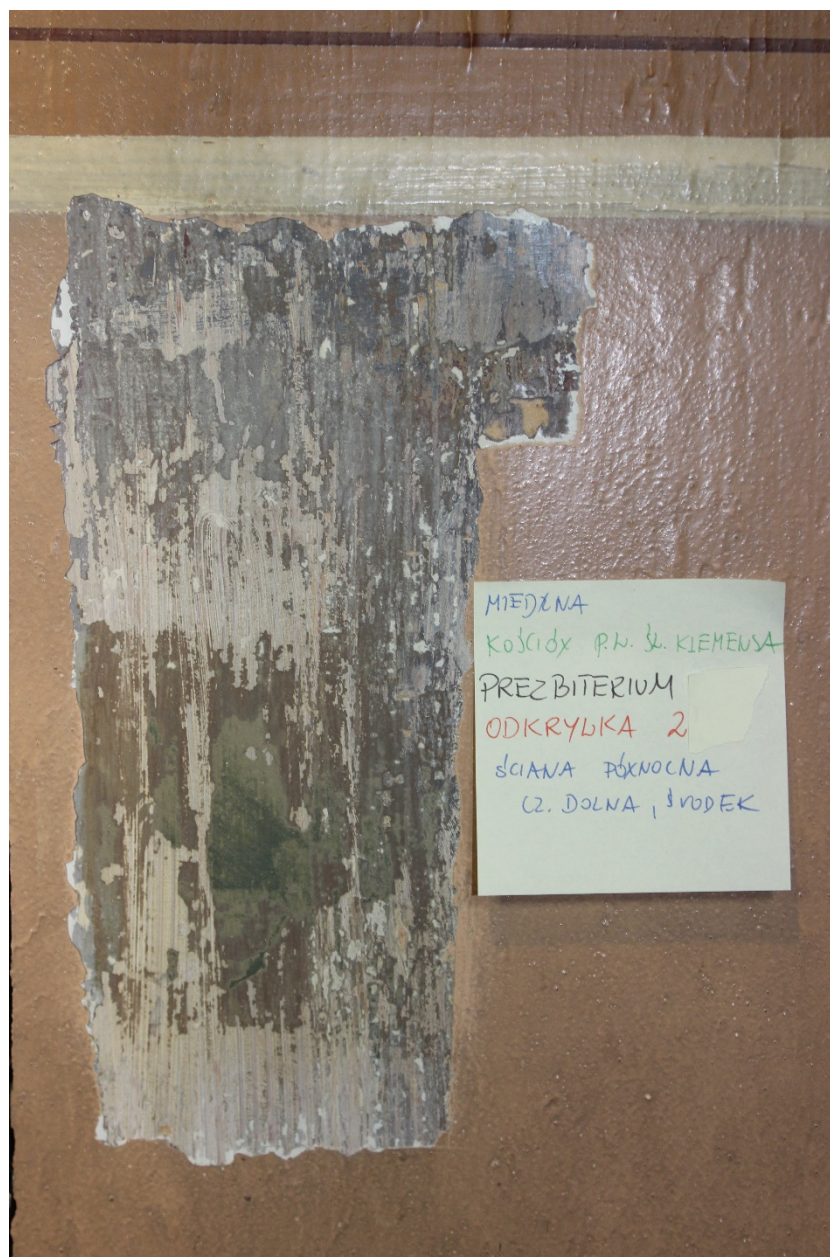
FOTOGRAFIA NR 5

Kościół p.w Św. Klemensa Papieża i Męczennika w Miedźnej  
Prezbiterium, ściana północna odkrywka nr 2

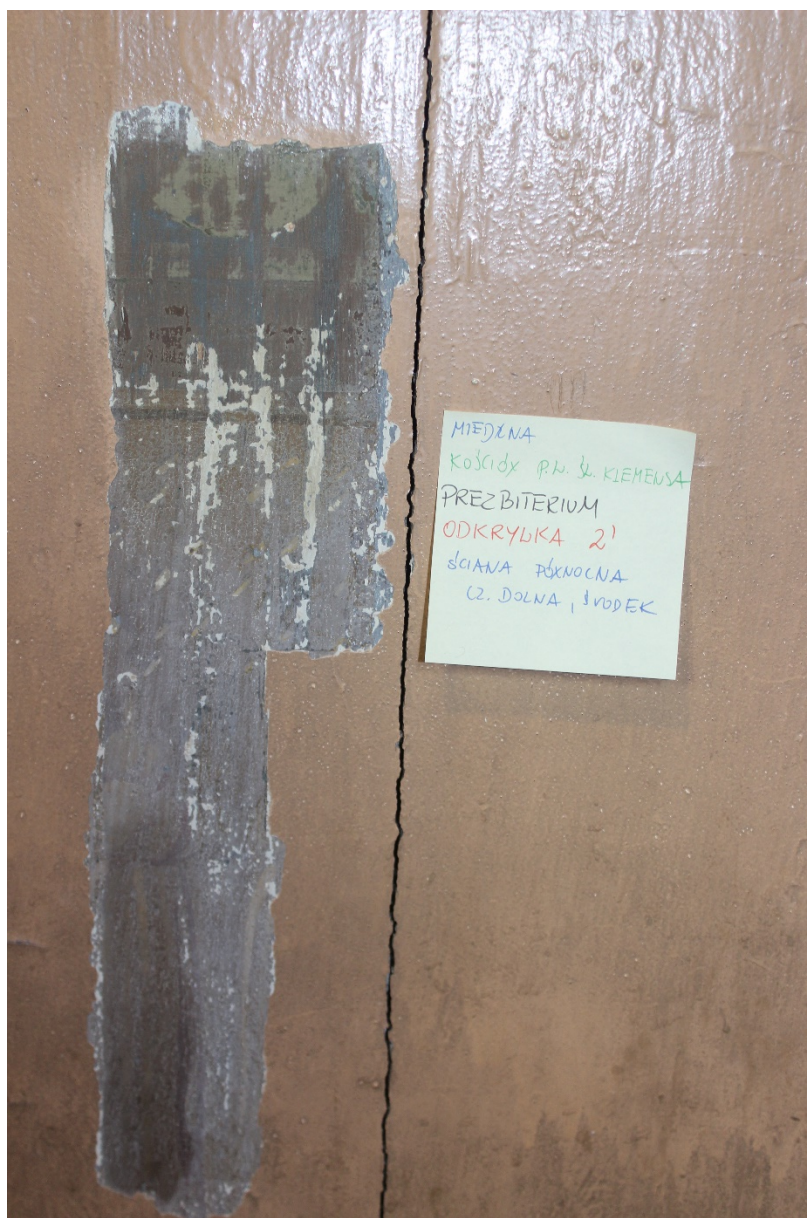
FOTOGRAFIA NR 6

Kościół p.w Św. Klemensa Papieża i Męczennika w Miedźnej  
Prezbiterium, ściana północna odkrywka nr 2'

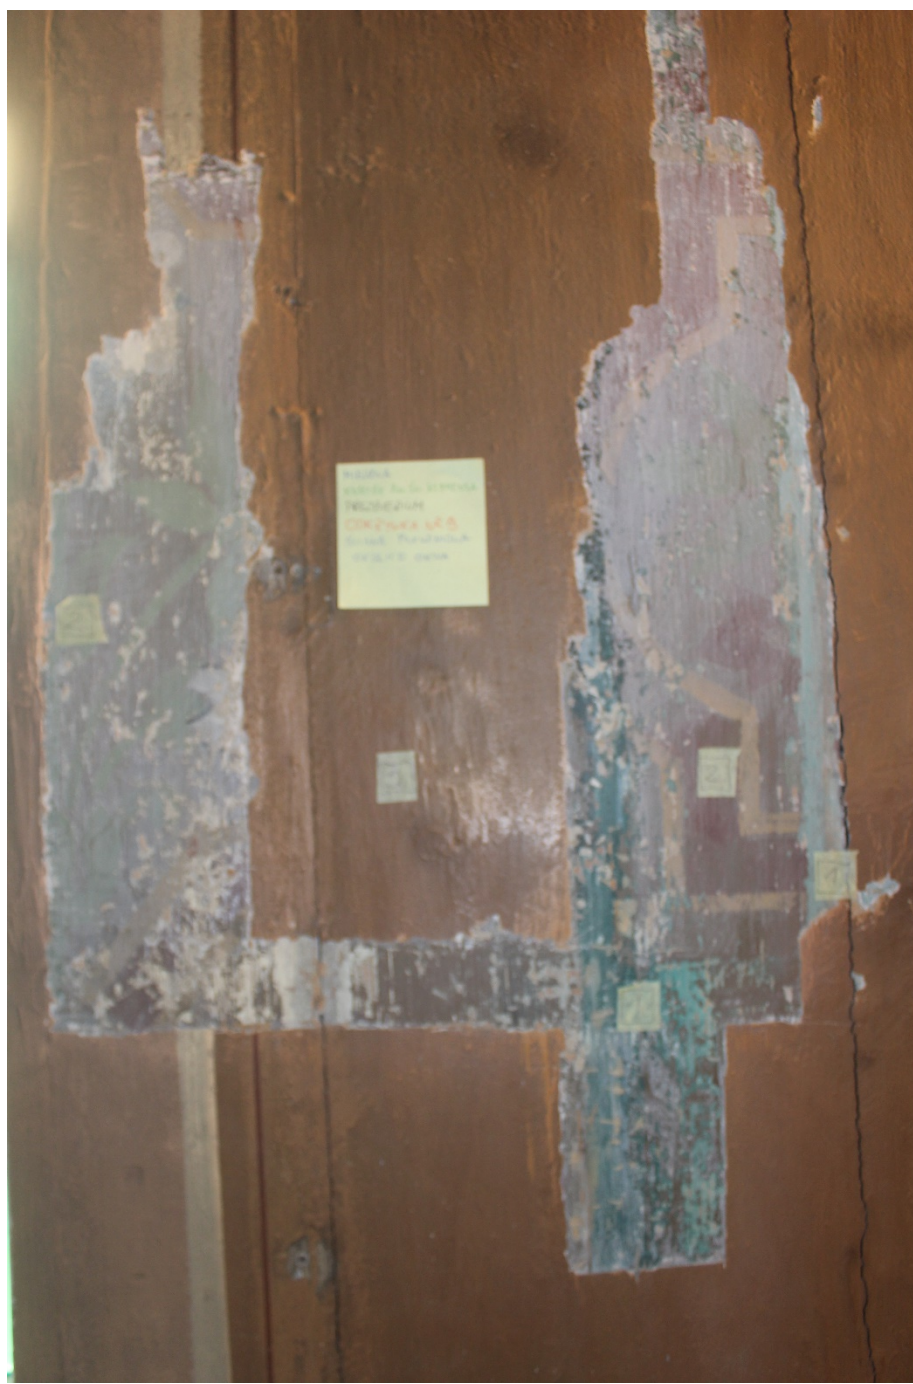
FOTOGRAFIA NR 7

Kościół p.w Św. Klemensa Papieża i Męczennika w Miedźnej  
Prezbiterium, ściana południowa odkrywka nr 3

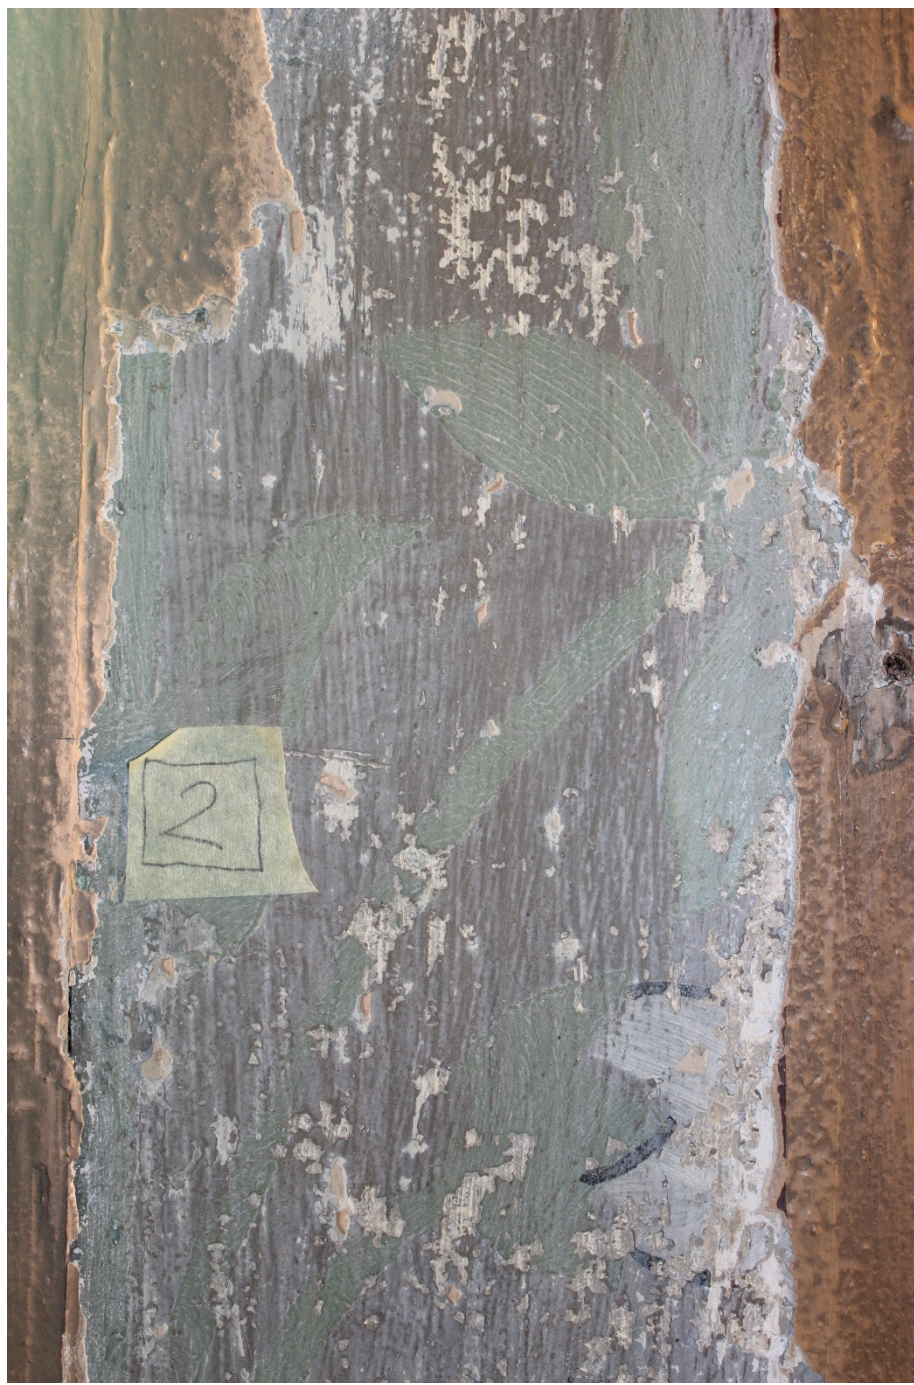
FOTOGRAFIA NR 8

Kościół p.w Św. Klemensa Papieża i Męczennika w Miedźnej  
Prezbiterium, ściana południowa, odkrywka nr 3, detal  
Widoczna polichromia II warstwy chronologicznej

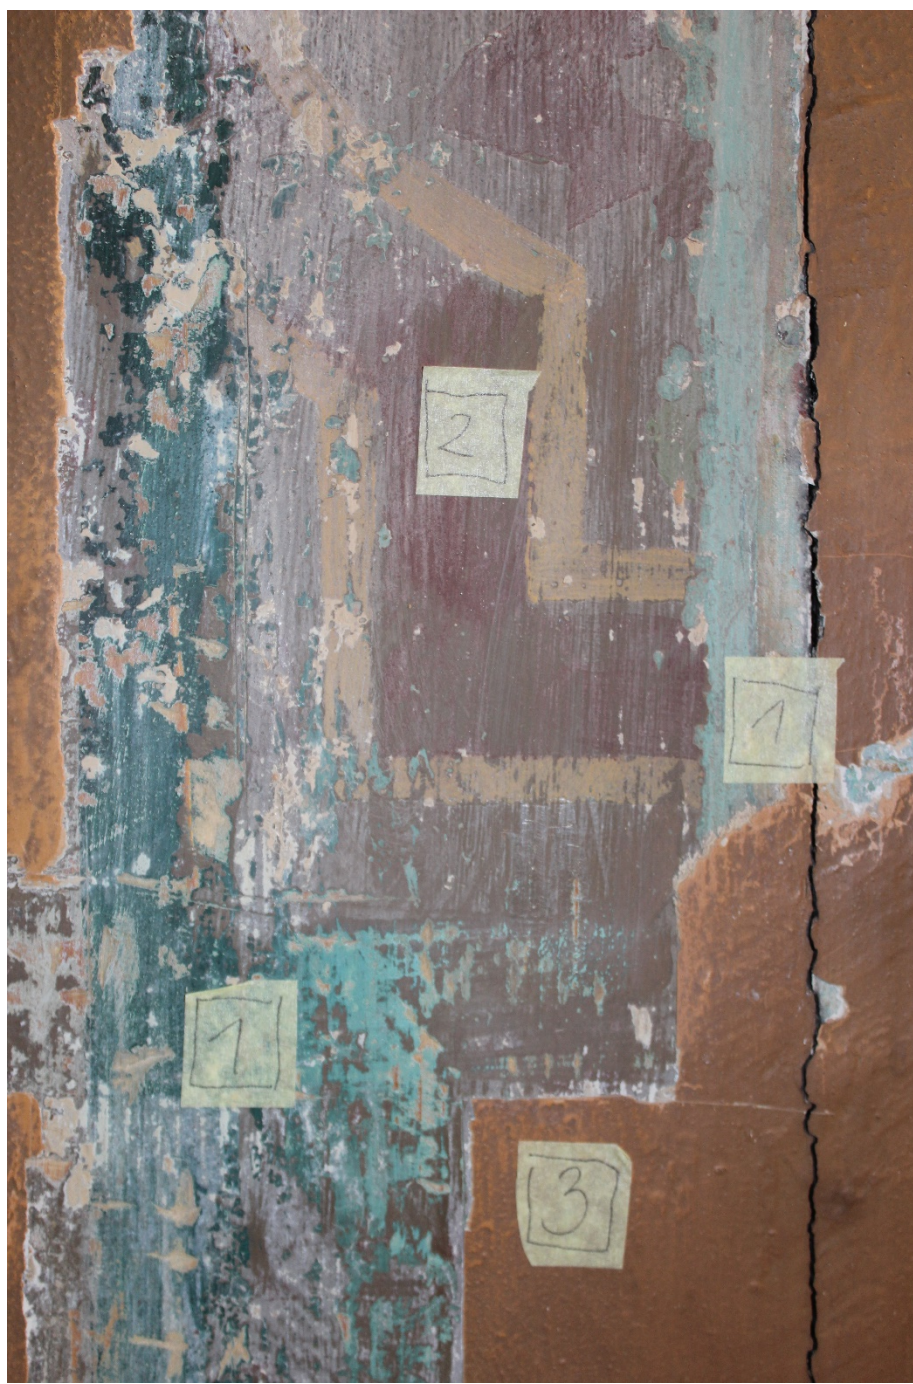
FOTOGRAFIA NR 9

Kościół p.w Św. Klemensa Papieża i Męczennika w Miedźnej  
Prezbiterium, ściana południowa odkrywka nr 3, detal

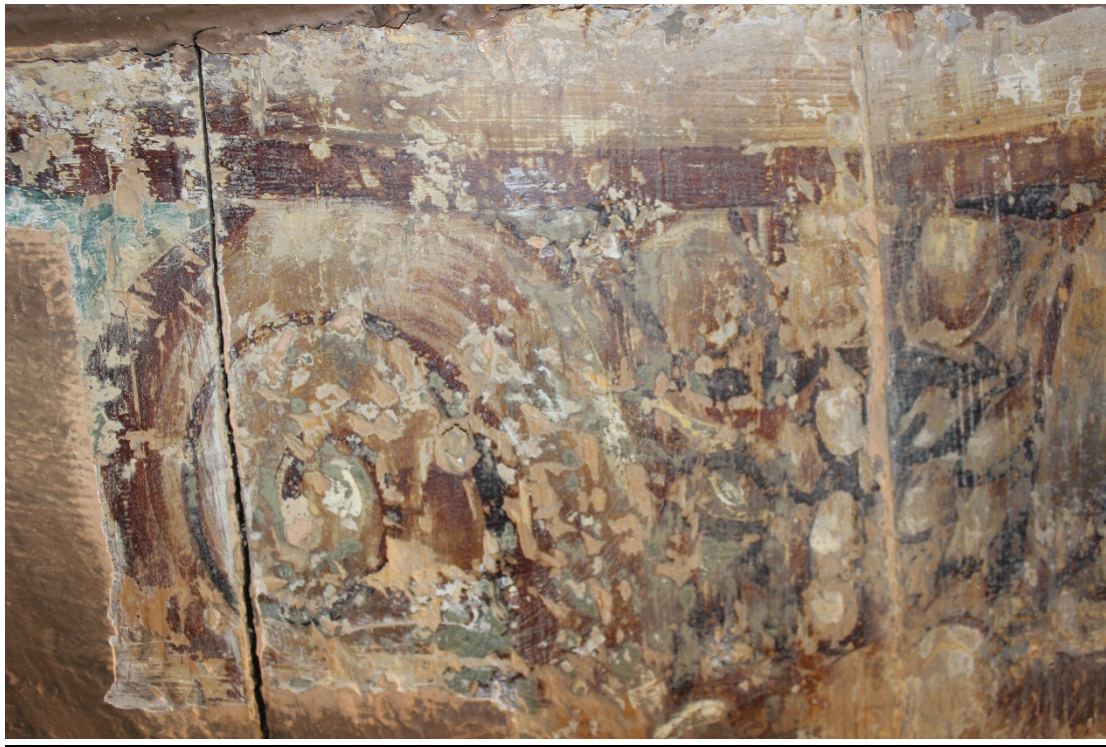
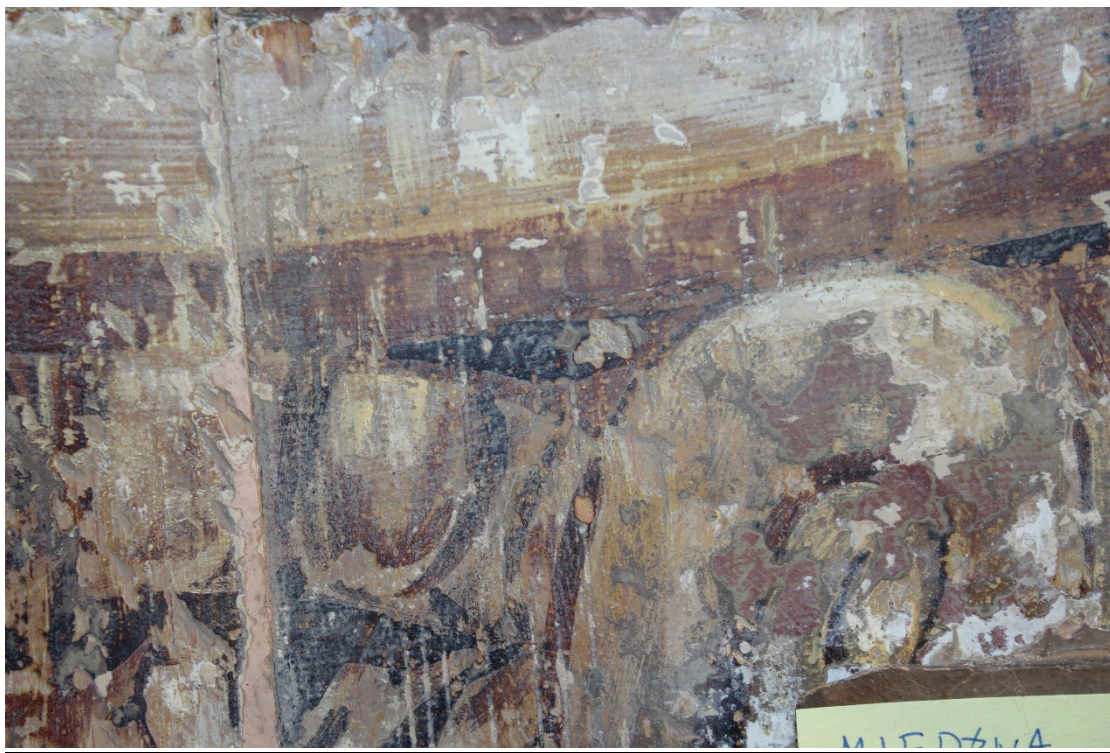
FOTOGRAFIA NR 11,12

Kościół p.w Św. Klemensa Papieża i Męczennika w Miedźnej  
Prezbiterium, ściana południowa odkrywka nr 4 , detale  
Wyk. Bożena Halska

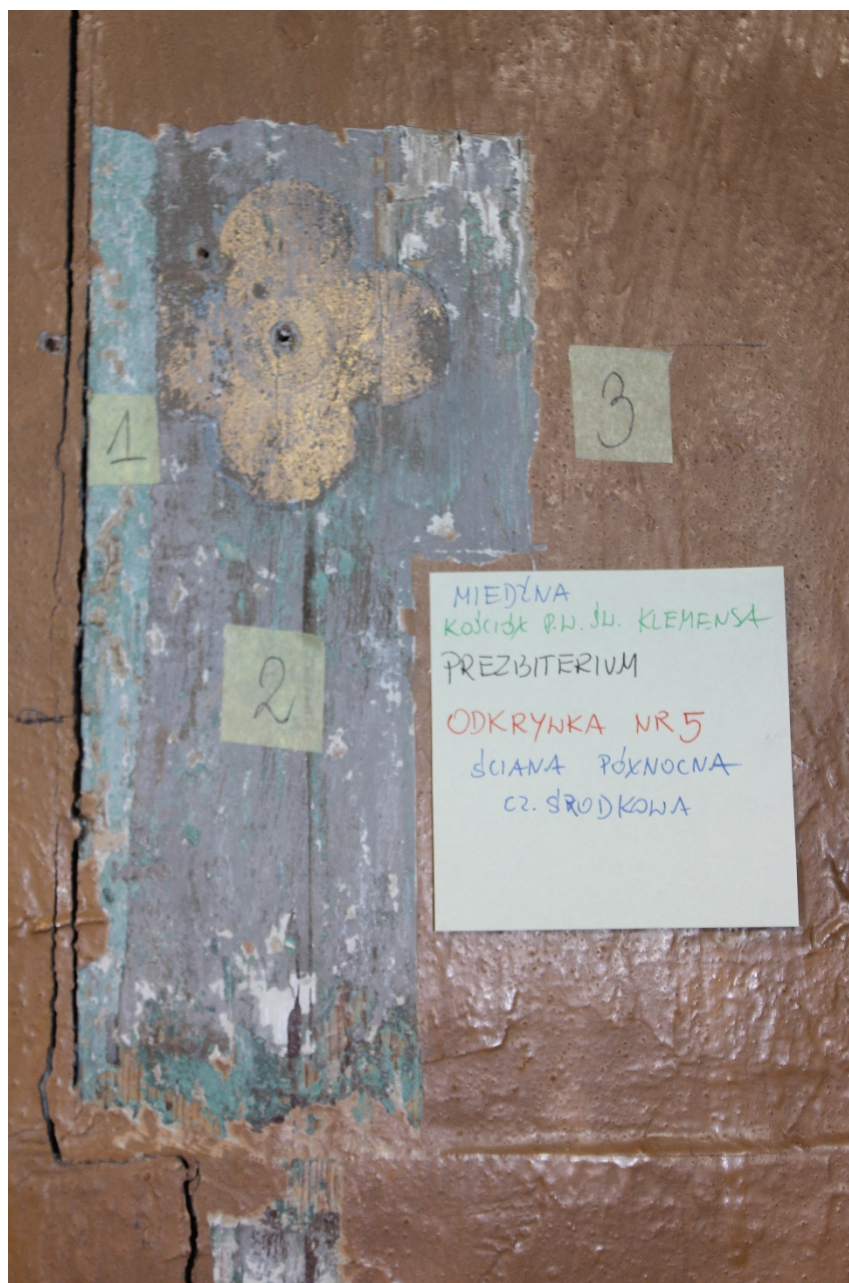
#### FOTOGRAFIA NR 13

Kościół p.w Św. Klemensa Papieża i Męczennika w Miedźnej  
Prezbiterium, ściana północna odkrywka nr 5

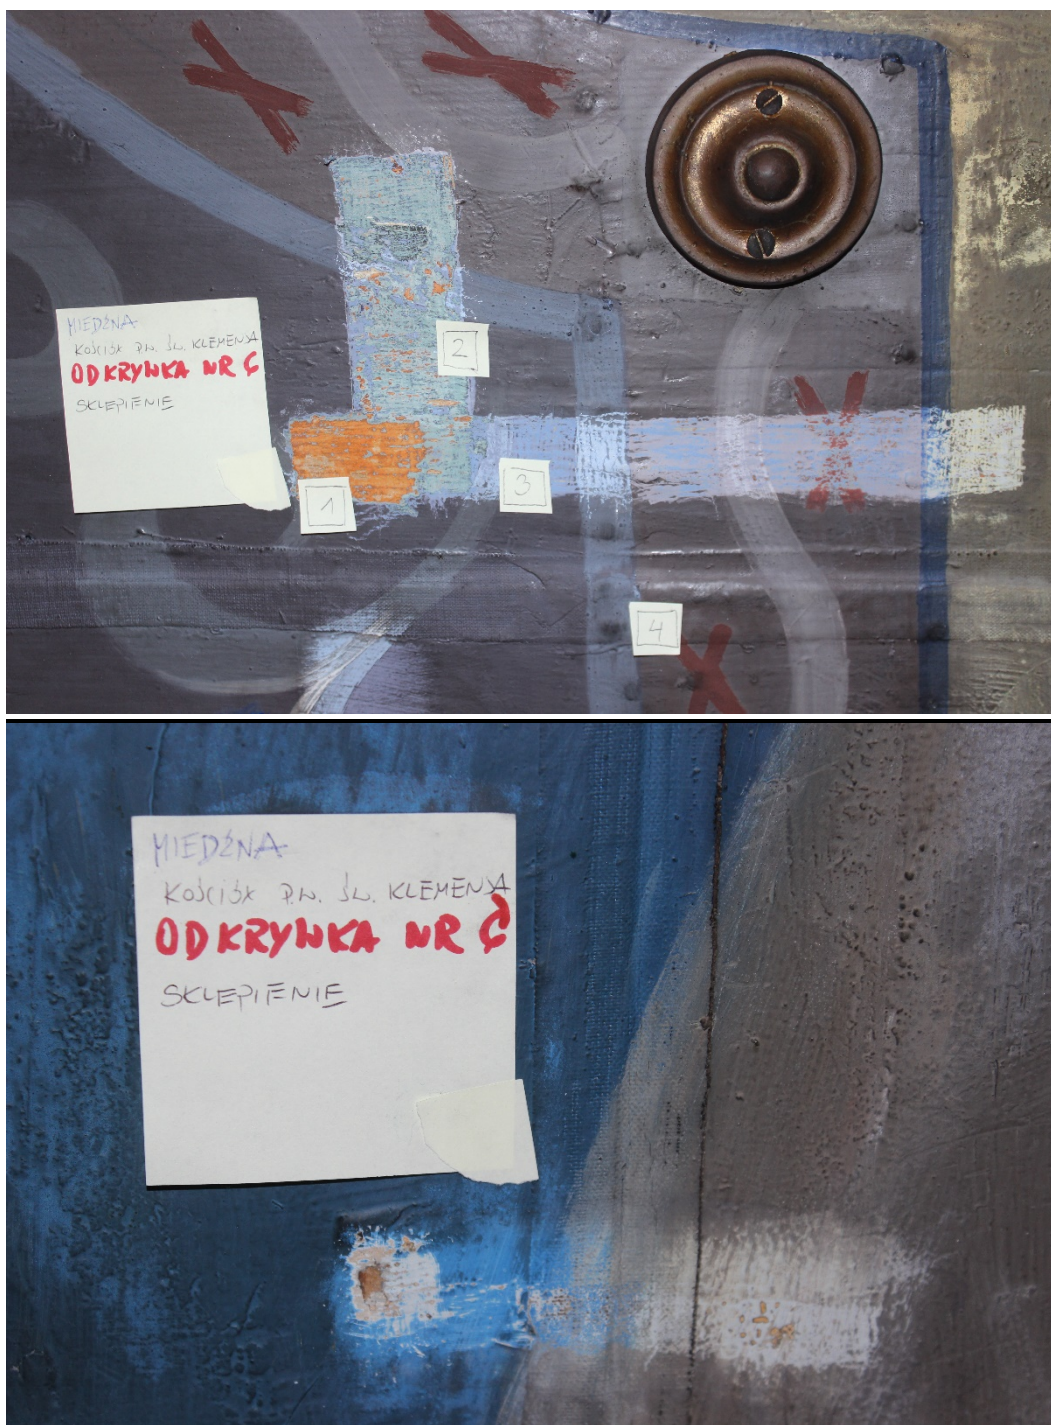
FOTOGRAFIA NR 14,15

Kościół p.w Św. Klemensa Papieża i Męczennika w Miedźnej  
Prezbiterium, sklepienie cz. środkowa, odkrywka nr 6 i 6'

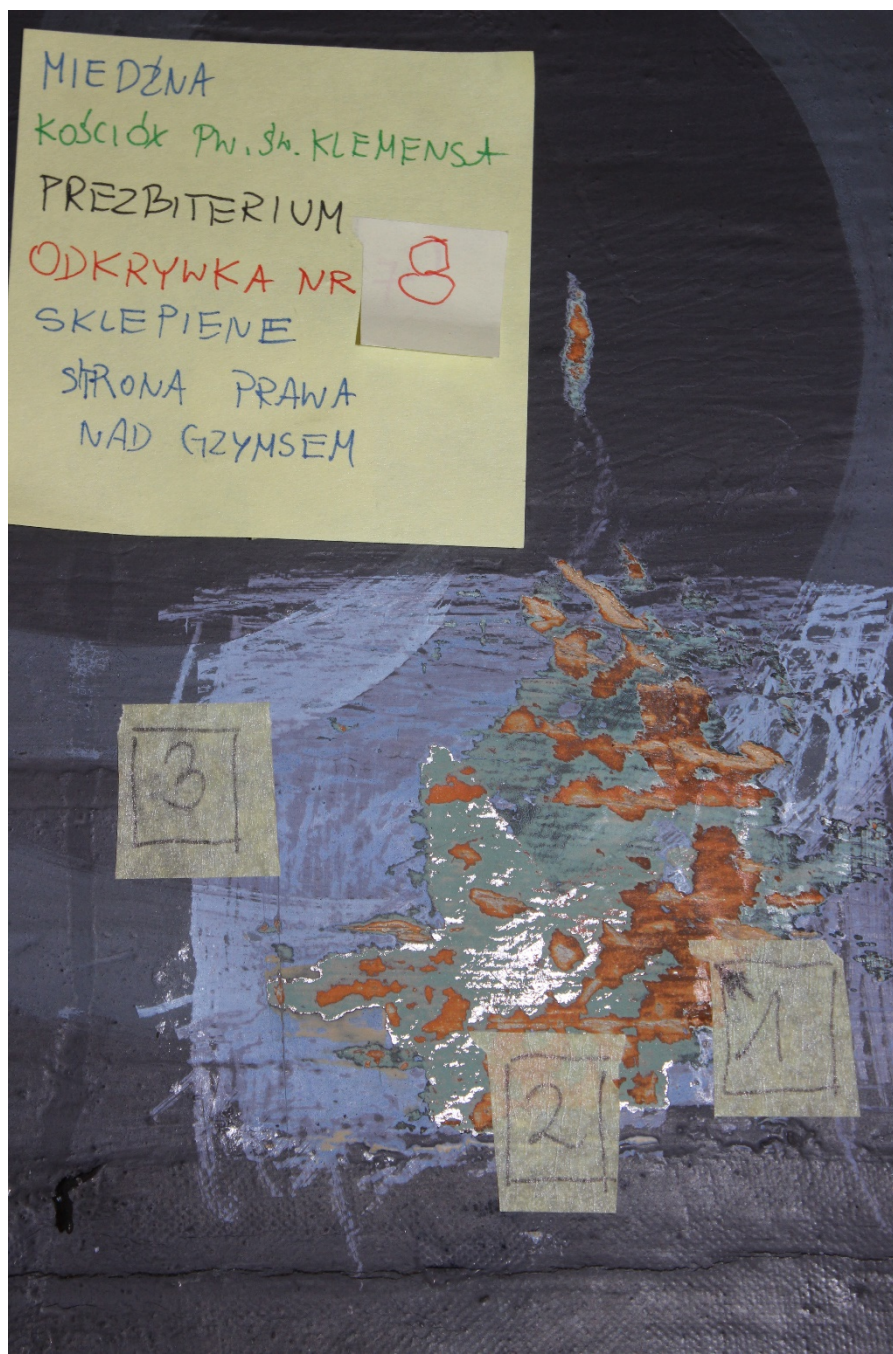
FOTOGRAFIA NR 17

Kościół p.w Św. Klemensa Papieża i Męczennika w Miedźnej  
Prezbiterium, sklepienie str prawa nad gzymsem , odkrywka nr 8  
Widoczne

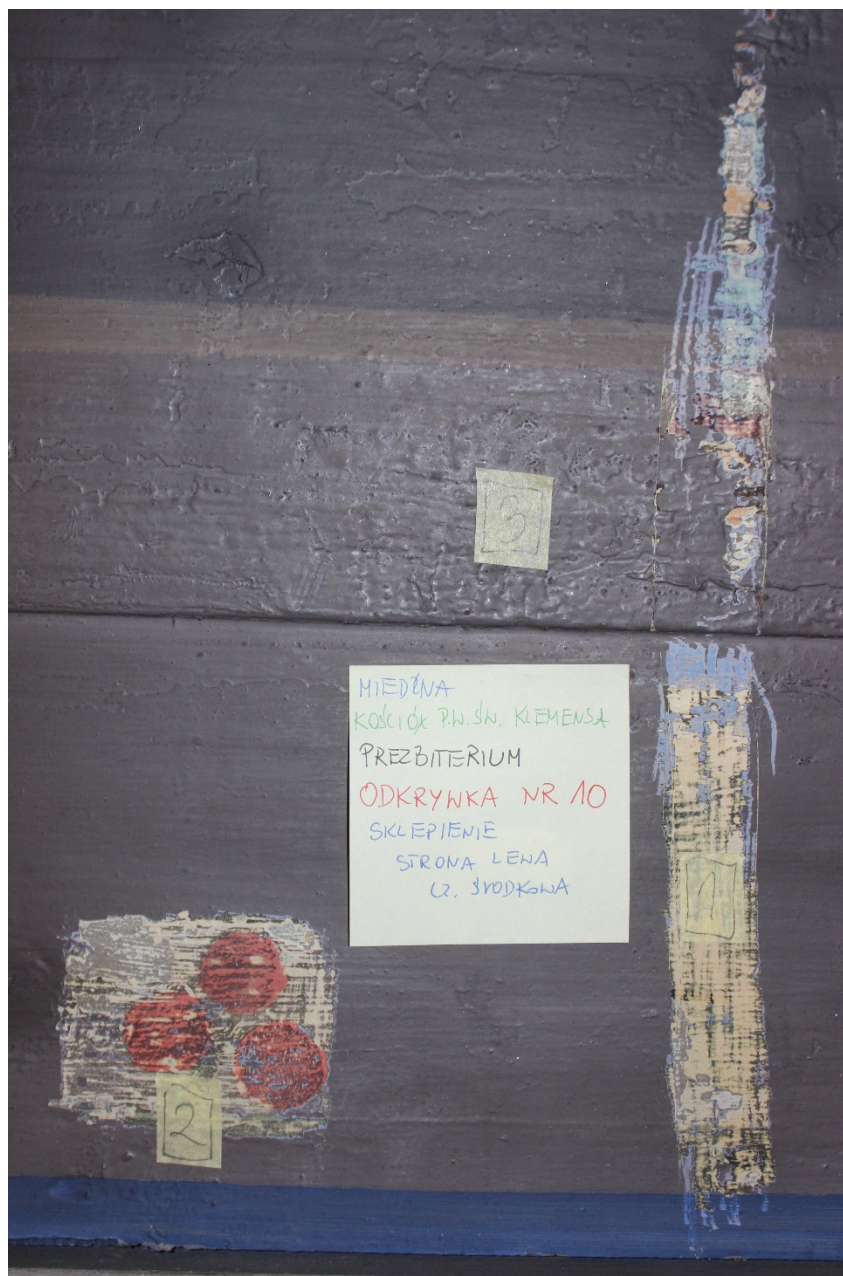
#### FOTOGRAFIA NR 19

Kościół p.w Św. Klemensa Papieża i Męczennika w Miedźnej  
Prezbiterium, sklepienie str lewa nad gzymsem , odkrywka nr 10,  
Widoczne
